INFORME DE VISITA PROYECTO FNTP-188-2020 CONSTRUCCIÓN DEL RECINTO GASTRONÓMICO, ARTESANAL Y EXPERIENCIAL DEL MUNICIPIO DE PIJAO (QUINDÍO)

OBSERVACIONES VISITA AUDITORÍA INTERNA (19/ENERO/2024)

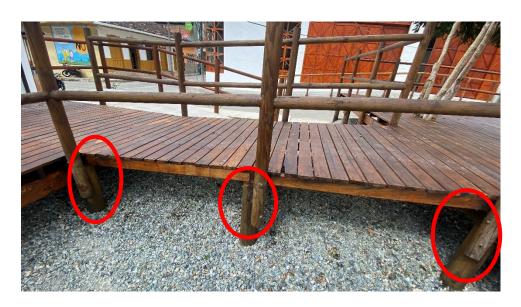
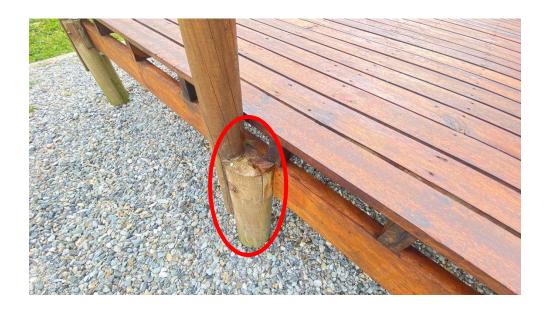
1. Instalación no adecuada de elementos de madera deck

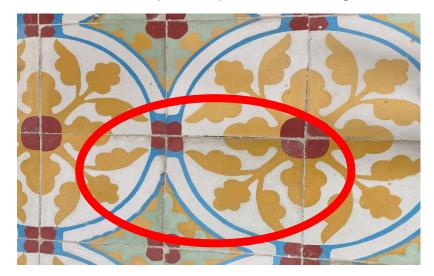
2. Desprendimiento de la boquilla en pisos del recinto gastronómico.

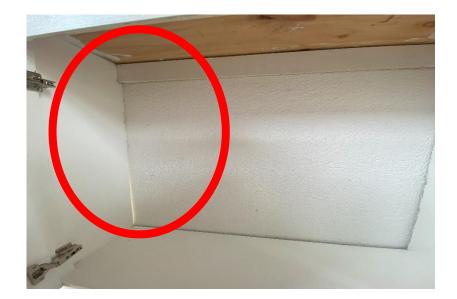
3. Corte y pintura de muebles de madera (cajones)

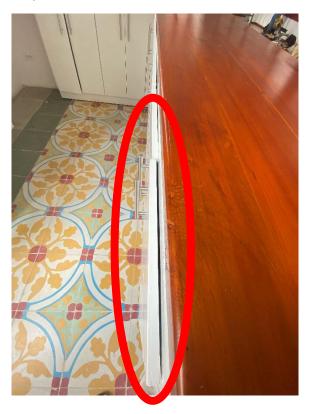
4. Puerta de cajones presentan cierre no uniforme

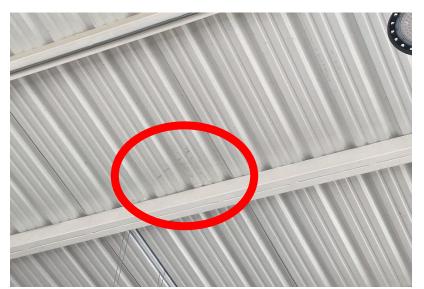
5. Tejas de la cubierta instaladas con rayones

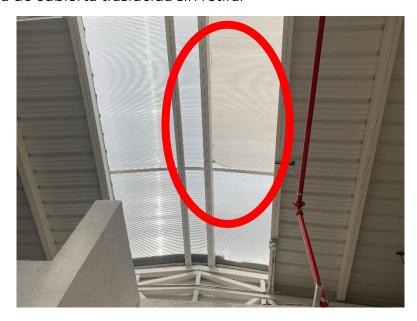
6. Película de cubierta traslucida sin retirar

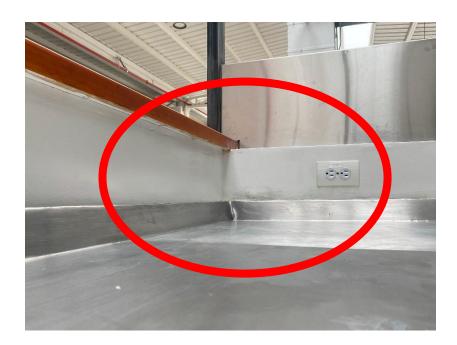
7. Recorte de remate de pintura en poyo de concreto
