### INFORME ACTUACIÓN ESPECIAL DE FISCALIZACIÓN

Proyectos: Circuito Ecoturístico Pueblos Palafitos de la Ciénaga Grande de Santa Marta y Adecuación y peatonalización Plaza Central Parque Centenario de Ciénaga, Magdalena.

AT No. 9 DE 2021

CGR-CDCDR No. 001 Mayo de 2021

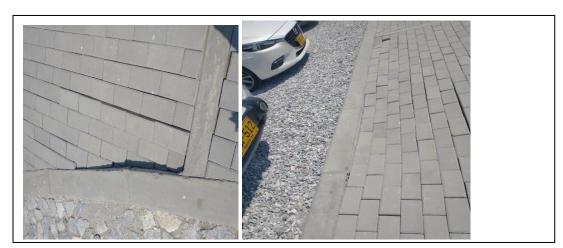
### Deficiencia N° 1

En el área del parqueadero se presenta hundimiento del adoquín peatonal con un área aproximada de 47 m2, la base presenta asentamiento por la pérdida de arena permitiendo que el material de acabado pierda su forma inicial, como se aprecia en las fotografías aportadas, a continuación, se describe el valor de la actividad afectada.

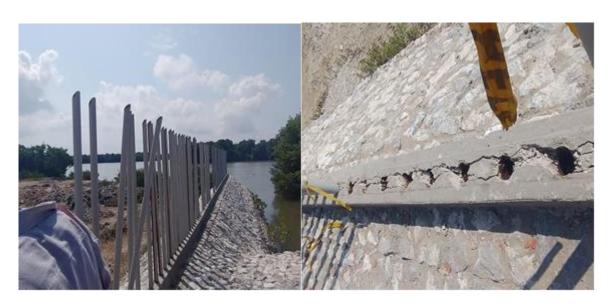
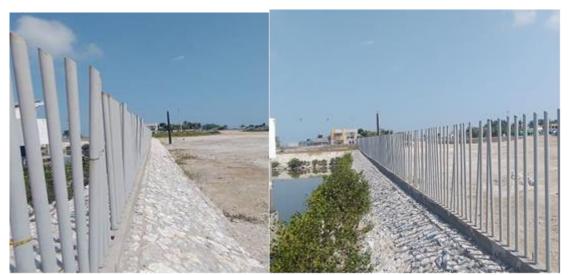
## Deficiencia N° 2

El cerramiento perimetral en tubo presenta deterioro por oxidación en la parte inferior, provocando adicionalmente la fractura de la viga que lo sostiene y debilitamiento en el tubo hasta lograr su desprendimiento de la base que lo sostiene, perdiendo resistencia y haciendo que este se deforme en el alineamiento origina.

El desplazamiento, desprendimiento y/o rotura de los tubos que componen el cerramiento perimetral del proyecto, se presenta por corrosión de las tuberías por falta de protección exterior, empleo de materiales no adecuados, son patologías que consistentes en: fisuras, grietas, deformaciones, desprendimientos.

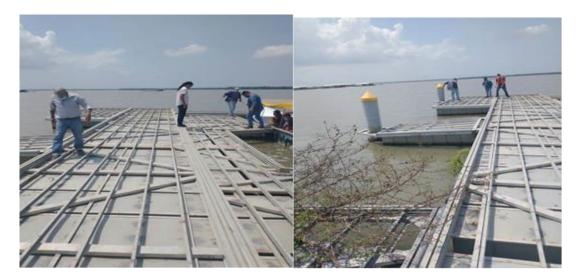
### Deficiencia N° 3

En visita realizada los días 17,18 y 19 de marzo de 2021, al muelle flotante ubicado en el corregimiento de nueva Venecia, se evidencio que no presta ningún servicio, no está cumpliendo con el objetivo para la cual fue creado, este muelle ha sido víctima de hurto de todos sus acabados, tales pisos en madera, flotadores, cornamusas, protección perimetral en caucho, ángulos y refuerzos.

En este registro se aprecia el estado actual del muelle flotante de Nueva Venecia.

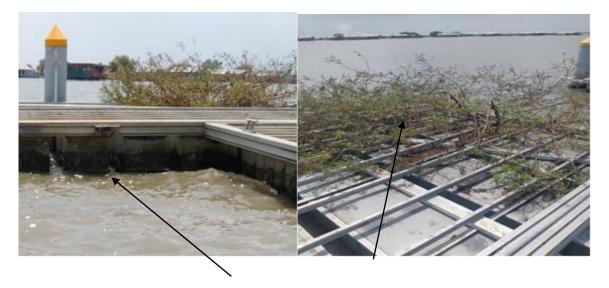
Aquí se aprecia la falta de mantenimiento en los flotadores y el nacimiento de planta propia del sector, se nota el abandono total del muelle.

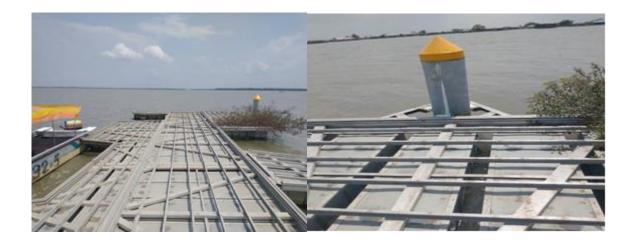
El muelle flotante ubicado en el corregimiento de nueva Venecia, se evidencio que no presta ningún servicio, no está cumpliendo con el objetivo para la cual fue creado, este muelle ha sido víctima de hurto de todos sus acabados, tales pisos en madera, flotadores, cornamusas, protección perimetral en caucho, ángulos y refuerzos.

Se evidencio también que el mulle fue ubicado muy distante de la población palafíticas ocasionando que fuera presa fácil para los delincuentes.

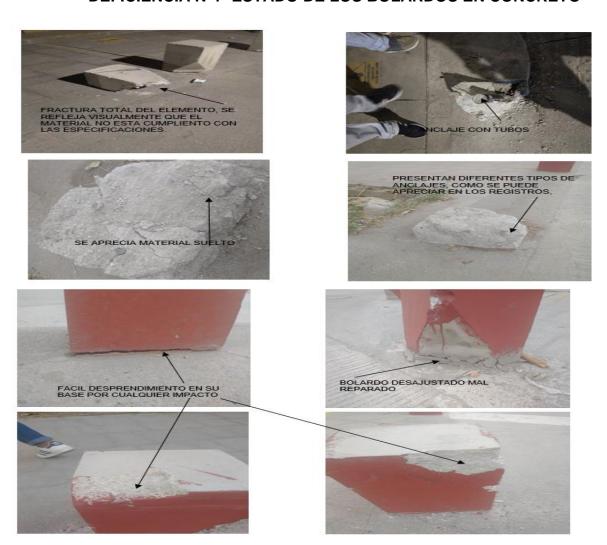
## DEFICIENCIA N°1- ESTADO DE LOS BOLARDOS EN CONCRETO

El ítem 8.30 que corresponde a la descripción, Bolardo en concreto, color gris, resistencia a la comprensión superior a 21MPa a 3 días; absorción inferior al 9%; refuerzo con fibras sintéticas para evitar la corrosión, sellos superficiales silianos y siloxanos para repeler sustancias a base de agua, anclados a piso se según diseño y aprobación del arquitecto proyectista, esto de acuerdo a lo plasmado en la ficha técnica.

La comunidad presenta una serie de inconformidad como la del señor Jorge noriega que manifiesta que hay bolardos que no están bien ajustado en los tramos de la carrera 10 con calle 2 y 3, la presidenta de la junta de acción comunal centro, Ana Milena Torregrosa, informa que no está de acuerdo con la obra y manifiesta que los bolardos no presenta una buena calidad y también por lo visto por este Ente en la visita de campo donde se aparecía que hay elementos con patologías que consistentes en fisuras, grietas, deformaciones, desprendimientos, los bolardos con anclajes superficiales permiten el fácil desprendimiento y fractura del mismo.
