INFORME DE AUDITORÍA DE CUMPLIMIENTO

**PATRIMONIO AUTÓNOMO FONDO NACIONAL DEL TURISMO FONTUR -ADM.
FIDUCIARIA COLOMBIANA DE COMERCIO EXTERIOR S.A. FIDUCOLDEX
VIGENCIAS 2021 - 2022**

**CGR-CDSCDR No. 49
DICIEMBRE DE 2023**

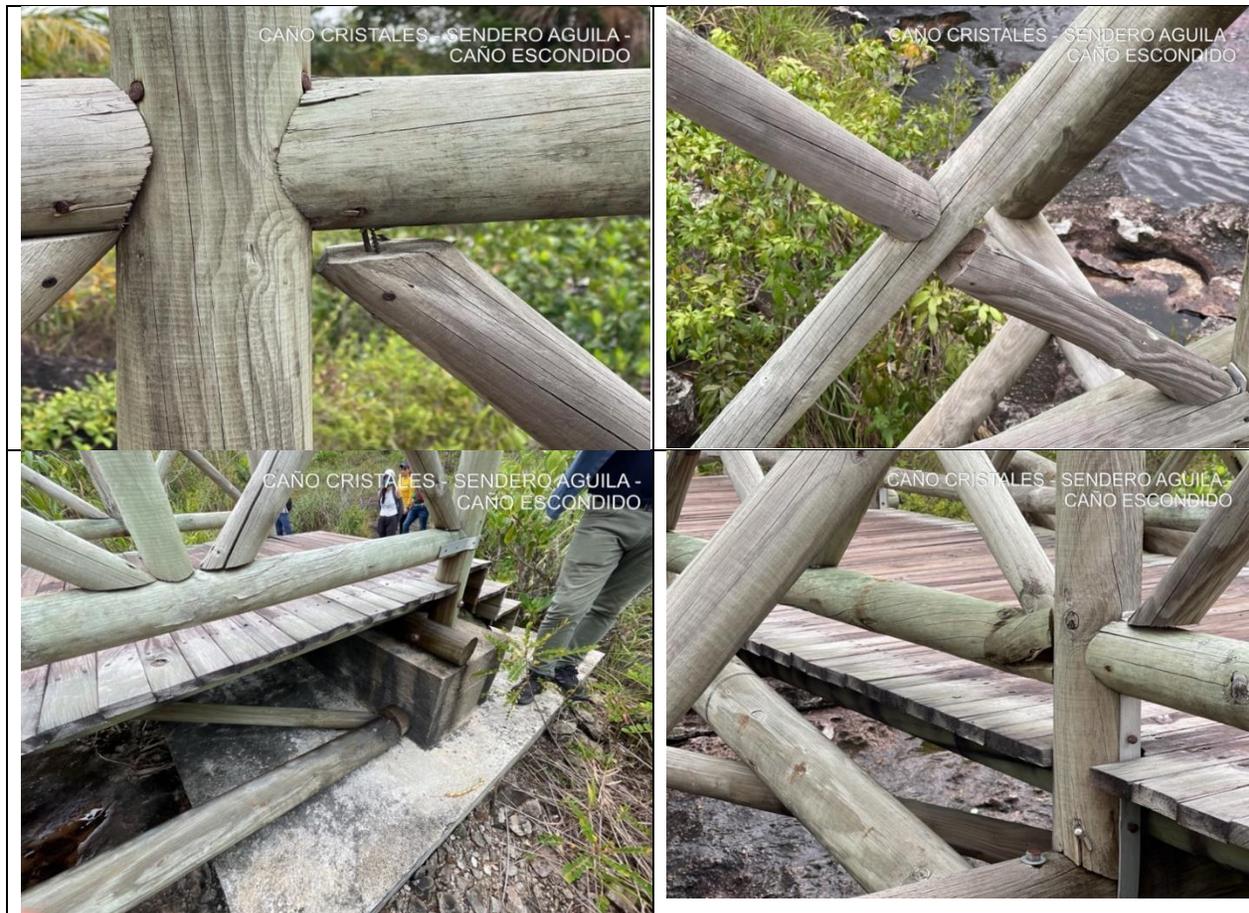
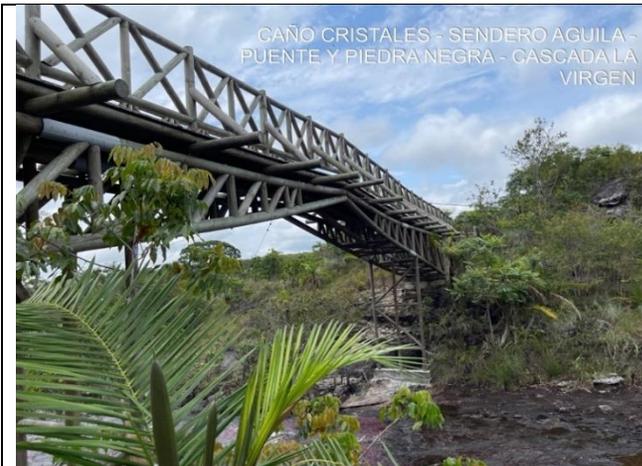
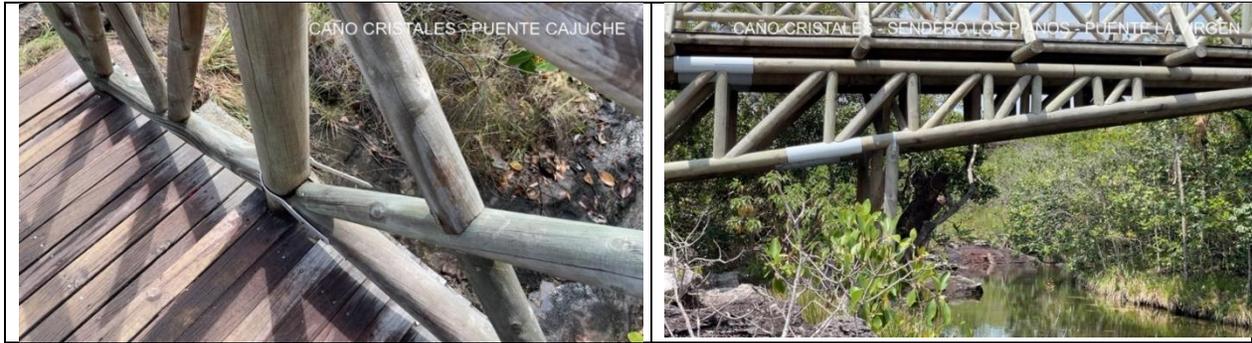
Imagen No. 1 Afectaciones en puentes

Se evidenció que todos los puentes ejecutados en el marco del contrato de obra FNTC-077-2017 presentan el mismo patrón de afectaciones y en algunos casos patologías por el incumplimiento de la normatividad vigente (NSR-10, AASHTO LRFD)⁶ debido a los procesos constructivos implementados y a términos en los diseños de las estructuras de puentes, siendo más crítico en los puentes con longitudes mayores a 20 ml, en los cuales por las deflexiones presentadas, se evidencian inclinaciones por inestabilidad en las que hay elementos estructurales que no tienen continuidad y los apoyos intermedios de la infraestructura de estos, no son condicientes con la cercha de los mismos.

Al momento de la visita, todos los puentes presentan irregularidades en su construcción, si bien la inestabilidad estructural solo se evidencia en las estructuras que tienen una longitud mayor o igual a 20 ml, en los demás puentes se evidencian afectaciones puntuales y otras que continúan en deterioro, lo cual no garantiza su estabilidad a futuro y si un deterioro prematuro de las estructuras.

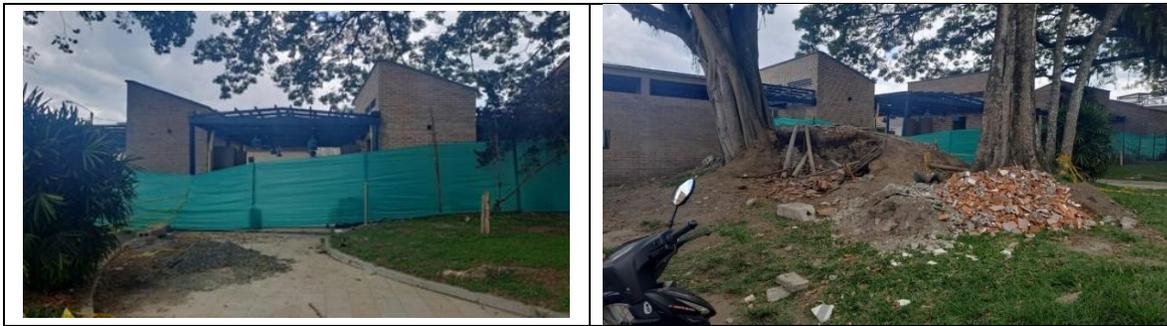
Imagen No. 7 Registro fotográfico construcción y adecuación del corredor gastronómico y artesanal plaza nueva en el municipio de la tebaida – Quindío

Se encuentran escombros en el entorno y área de acceso a la obra.

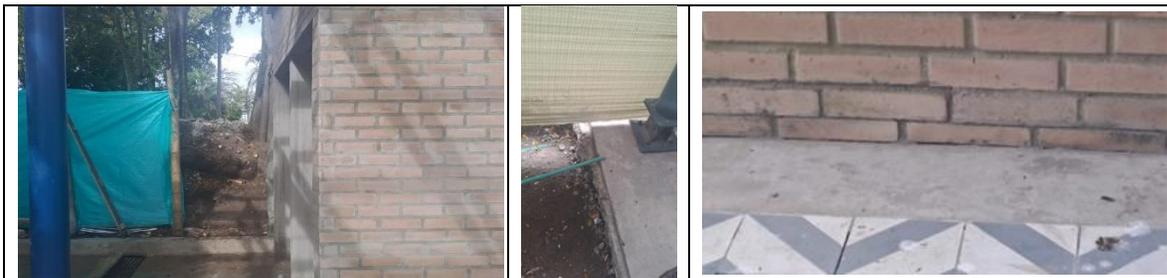
Las obras adicionales conllevaron a la demolición de placa para rampas y shut de basuras

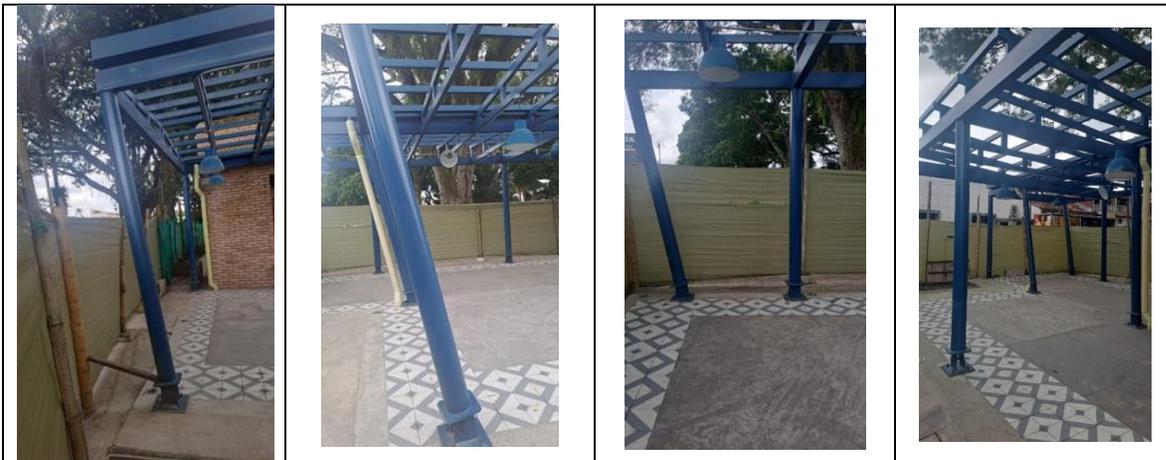
Por diseño algunas de las columnas metálicas se instalaron de manera inclinada y/o desplazada. De acuerdo al diseño inicial las bajantes de aguas lluvias eran internas, sin embargo, durante la ejecución las bajantes de aguas lluvias están a la vista. Las columnas metálicas se rellenaron en concreto.

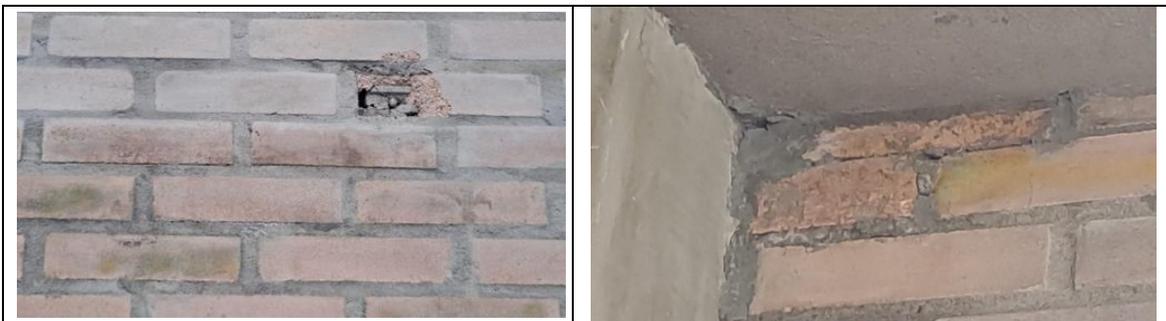
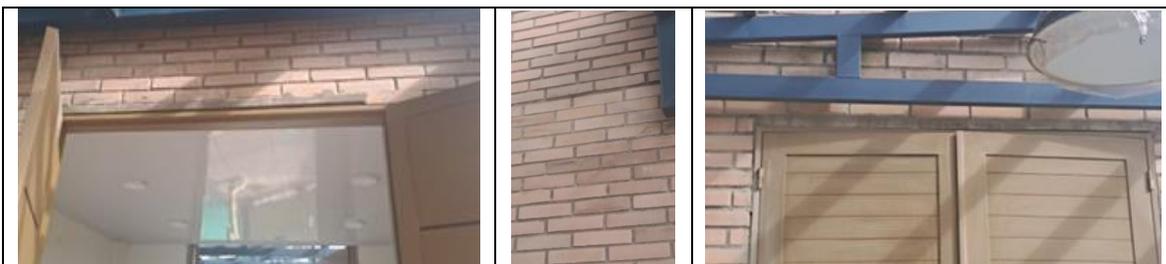
Se presentan algunos errores en la mano de obra y materiales en la construcción de muros en mampostería.

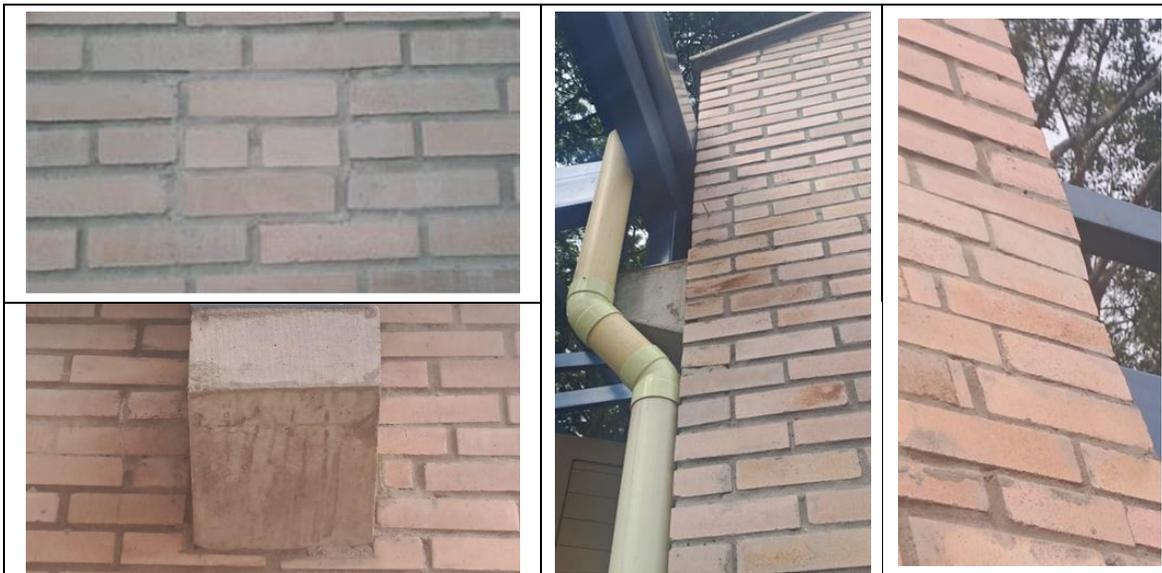
Deficiencias en la ejecución del capítulo de mampostería y fachaleta, remates, filos, no hay uniformidad de las juntas y fragmentación del ladrillo.

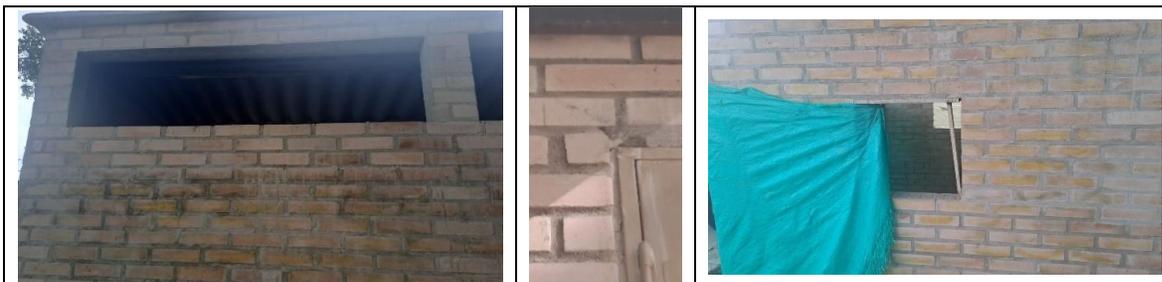
Las fachadas presentan eflorescencias. Algunos vanos de ventanas y puertas no cuentan con dintel de refuerzo, en otros casos este elemento no es continuo y lo complementan con mampostería.

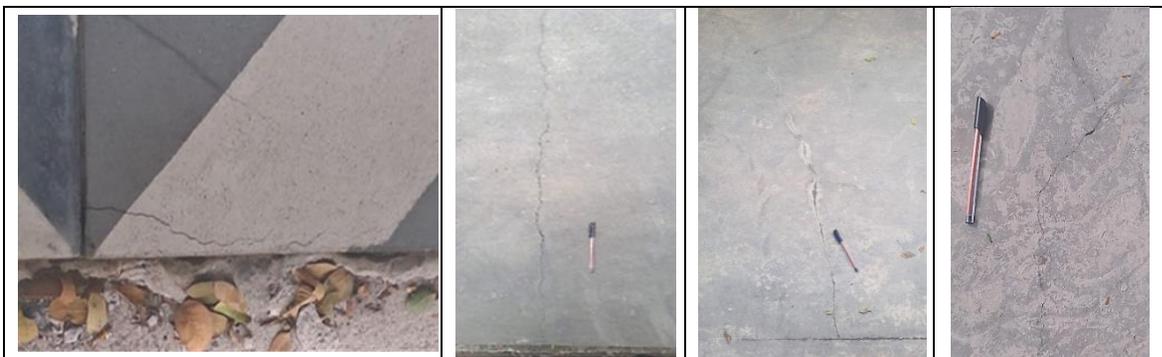
Por otra parte, la placa de contrapiso presenta algunas fisuras significativas

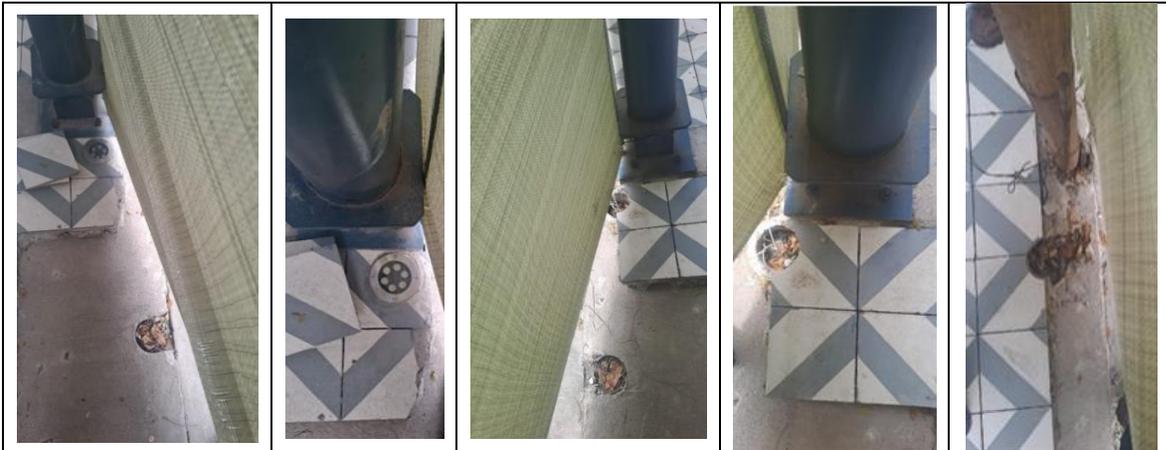
La ubicación de algunas luminarias en la placa de contrapiso, se encuentran por fuera del área intervenida, no están acordes con el área a iluminar por su cercanía a las columnas metálicas o en zonas de posible construcción de rampas y sardineles.

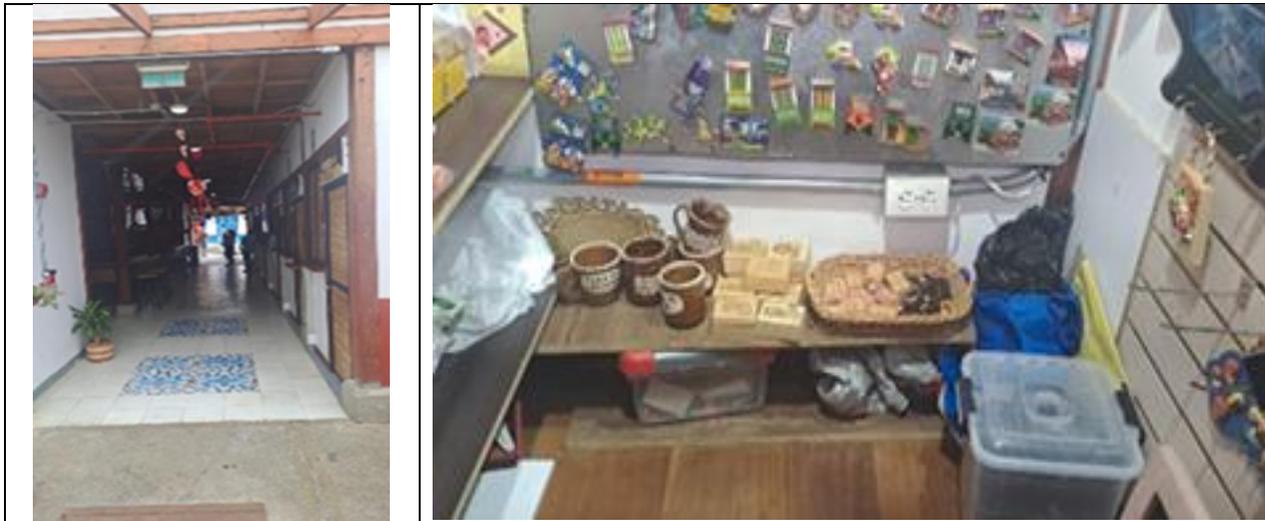
Imagen No. 14 Registro fotográfico construcción y adecuación del corredor gastronómico y artesanal plaza nueva en el municipio de Salento

En el primer piso se encuentran los locales con dotación de cocina - zona de restaurante, Durante la ejecución de la adecuación la división y distribución de los locales de venta de productos en segundo piso, se disminuye el área dispuesta en el diseño, por lo cual no son funcionales. Las instalaciones eléctricas se encuentran a la vista.

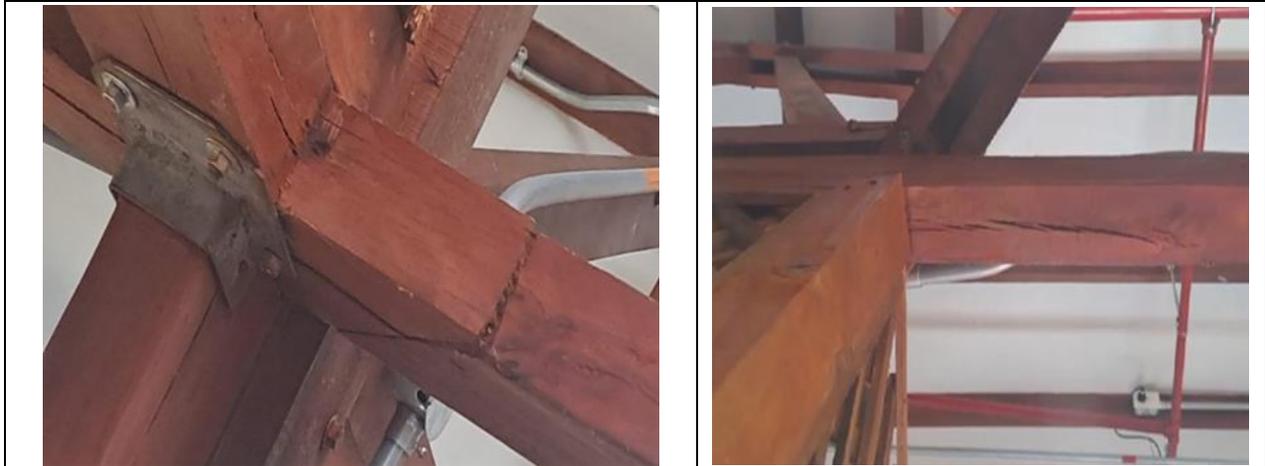
Deformabilidad global y falta de rigidez estructural, debido a la inherente articulación de los nudos estructurales. situación que conlleva a la aparición de grietas en principio irrelevantes pero que pueden trascender en otras de mayor riesgo. Fisuramiento sección nudo de viga estructural en madera. Desprendimiento y desplazamiento sección de madera en viga.

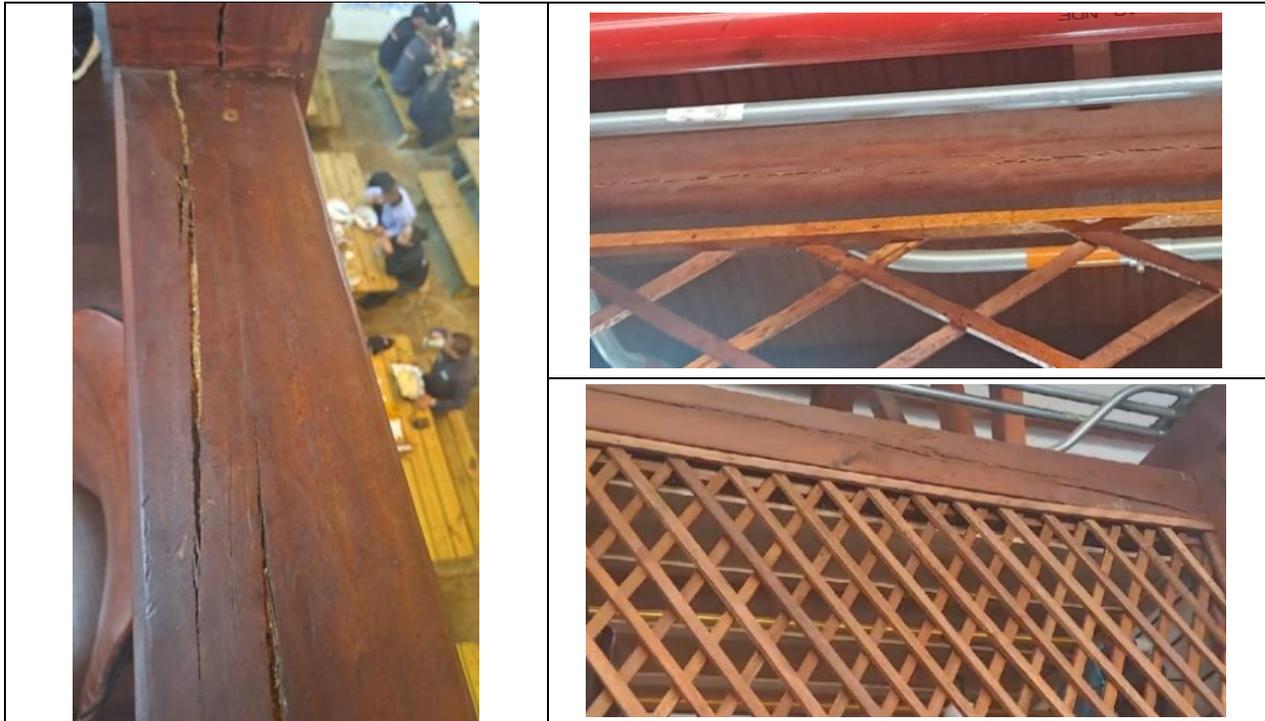
Fendas, fisuras generadas por el secado diferencial de la madera, y que aparecen típicamente sesgadas, siguiendo la dirección casi longitudinal de las fibras del árbol, se observa en parte de los pasamanos y vigas de madera.

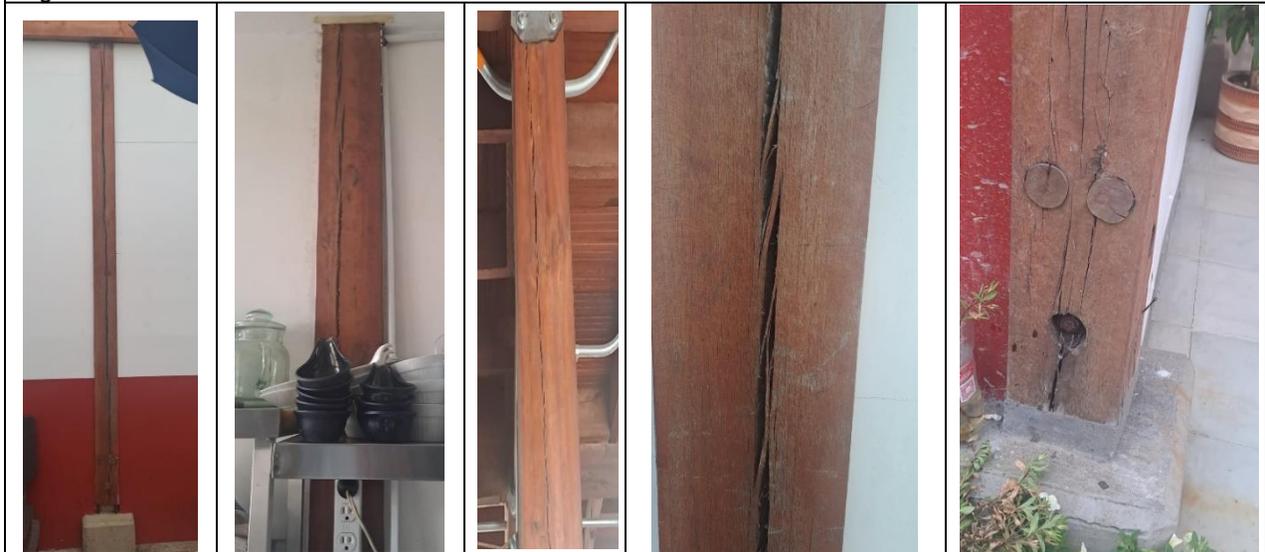
En los cortes y ensambles de columnas, se rajó la madera, en alineaciones de clavos, pasadores o tornillos se observa la formación y la rotura longitudinal de la pieza en dos separadas, según las fibras de la madera en su penetración, afectando la estabilidad y estética de la estructura. Afectación columnas compuestas por dos piezas de madera, afectación patológica de 3,00 cm de ancho, profundidad 2.5 cm, en todo lo alto de la columna de 2.85 m.

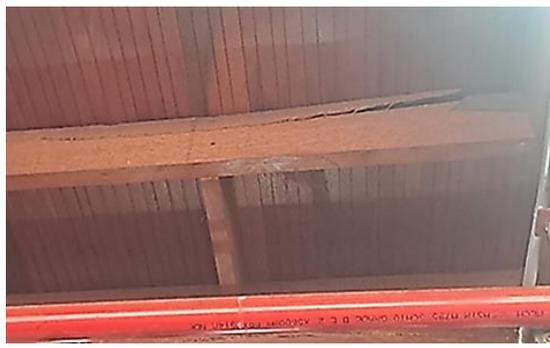
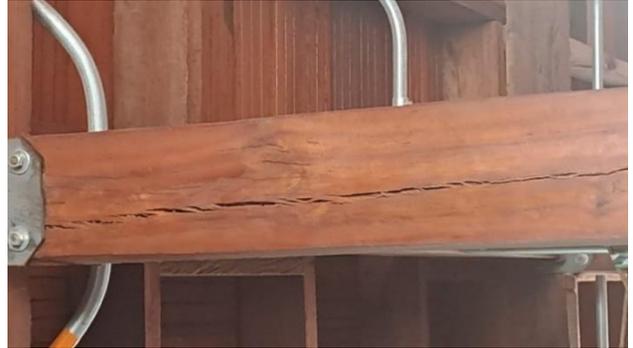
Ensamble de piezas traccionadas que hace posible su dislocación y raja. Mala disposición de clavos o tornillos, en los nudos y uniones (empalmes y ensambles).
Las uniones con elementos metálicos que concentran los esfuerzos en pasadores de los que depende la estabilidad del sistema, con riesgo de rasgado, en talones de nudos ensamblados que presentan fendas u otros daños que ponen en peligro la absorción de esfuerzos y, en general, en nudos sometidos a esfuerzos laterales o transversales que no se consideraron

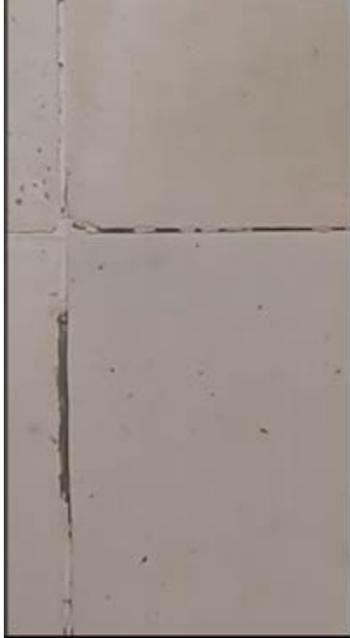
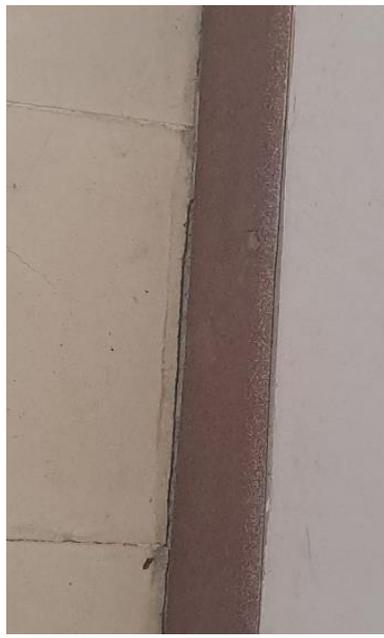
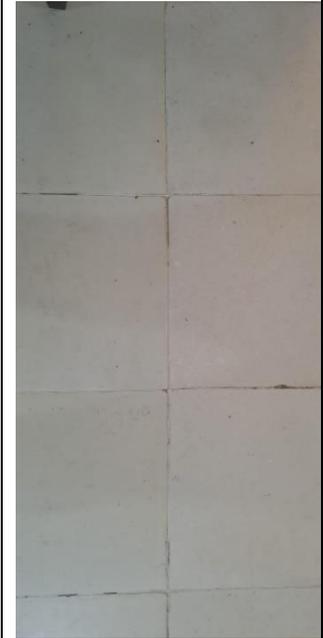
En algunos tramos se presentan deficiencias en el espesor del emboquillado no es el adecuado respecto al tamaño de la baldosa, produciendo defectos en las juntas de colocación, como juntas de bajo relleno, juntas sin boquilla y secciones de junta con exceso de boquilla que contamina la baldosa.

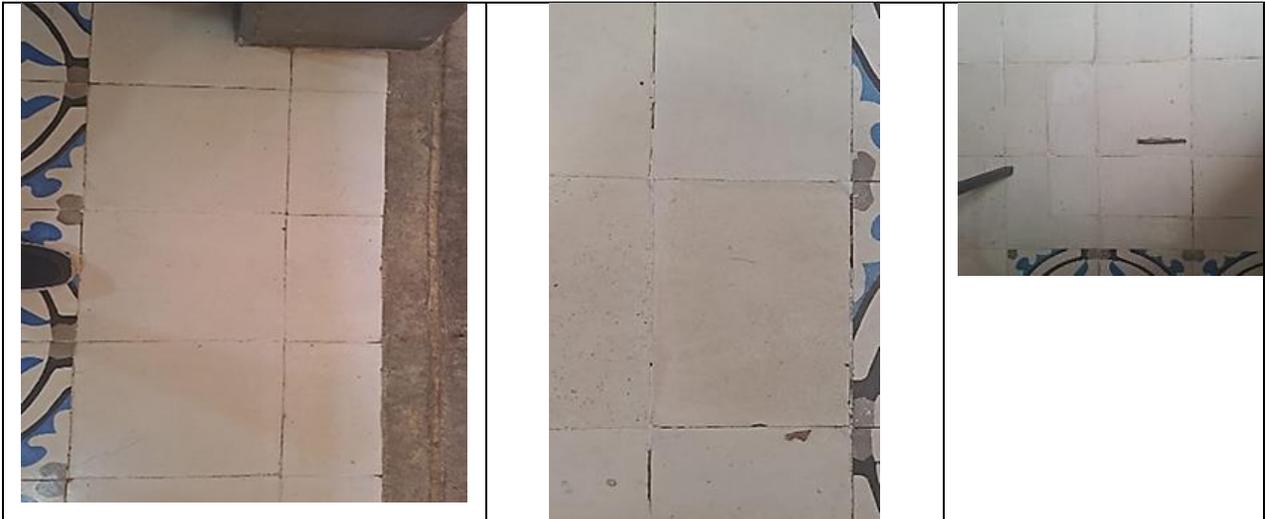
Mal aspecto en la modulación y ortogonalidad genera falta de uniformidad en la trama de juntas, en las tapas de las cajas de inspección y pirlan de entrada, se individualiza la instalación a la superficie reducida. Variación en el color (amarillento), textura (porosa) y apariencia (envejecida, sucias y deforme) de las baldosas de piso.

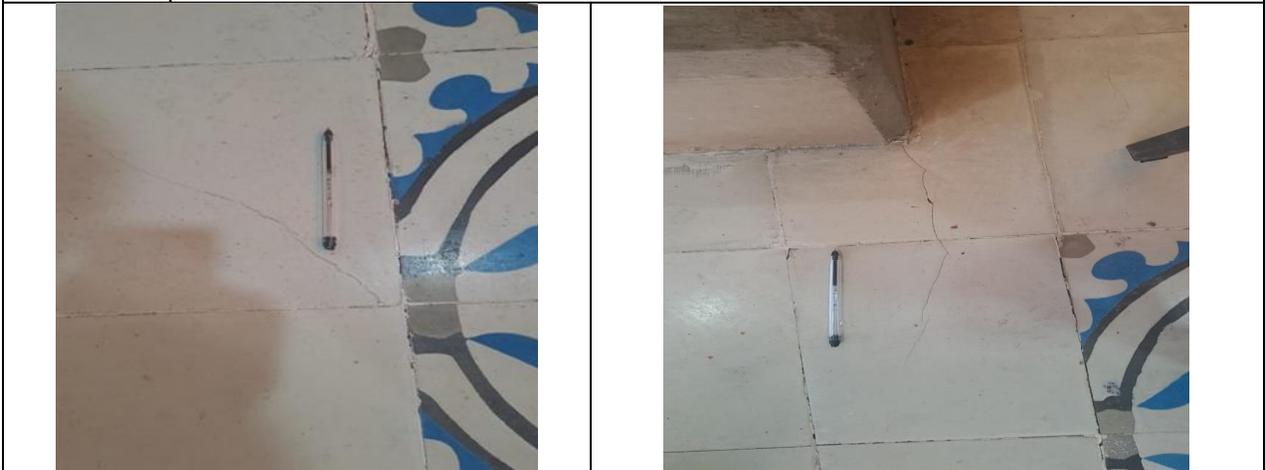
Fisuraciones en algunas unidades cerámicas.

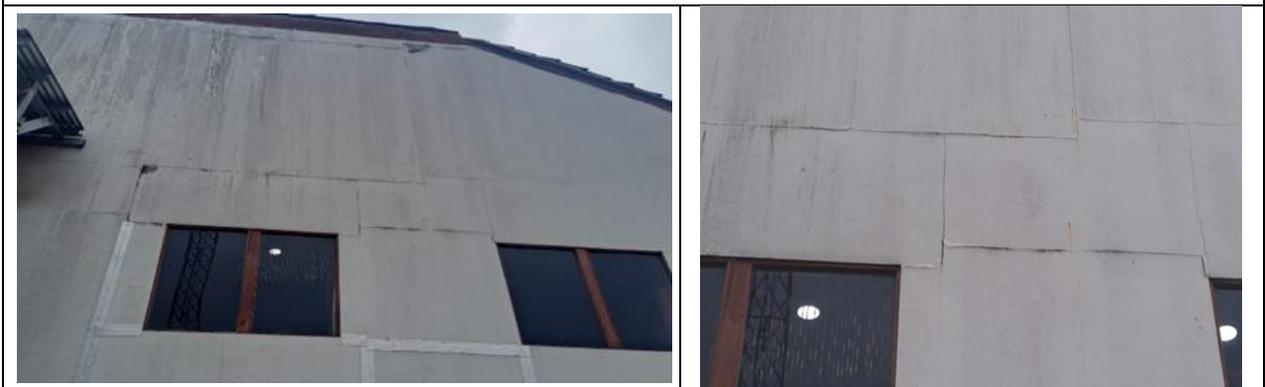
Instalación inadecuada con pedazos de laminas pandeadas y desportilladas en la construcción del muro en fibrocemento en la fachada posterior de la edificación, deterioro prematuro de la construcción, se

evidencia humedad, suciedad y deterioro. Falta de masilla y cintas de malla para cubrir las juntas. Falta de impermeabilización y protección de la laminas, presenta daños por exposición a la intemperie.

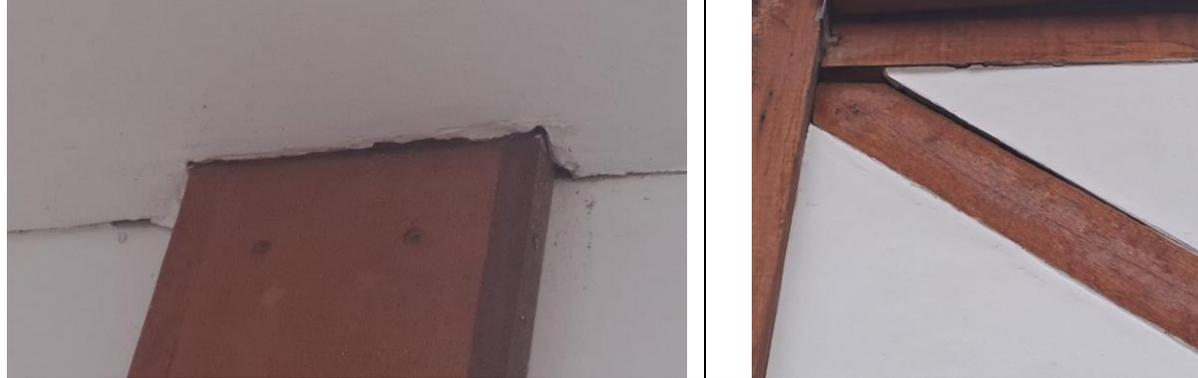
Deficiencias en la instalación del Drywall, la falta de empalme con la estructura de madera.

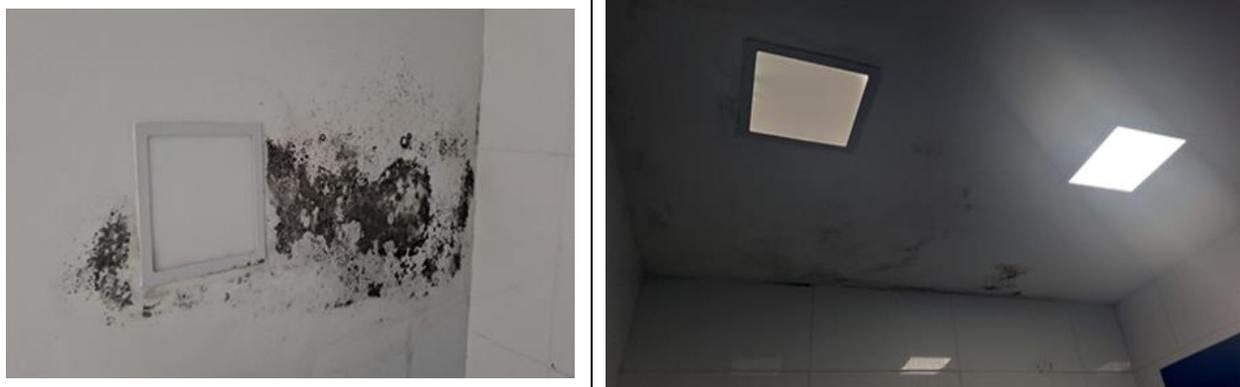
Filtraciones en techos que provocan manchas y mal olor por humedad cielo raso en la batería de baños.

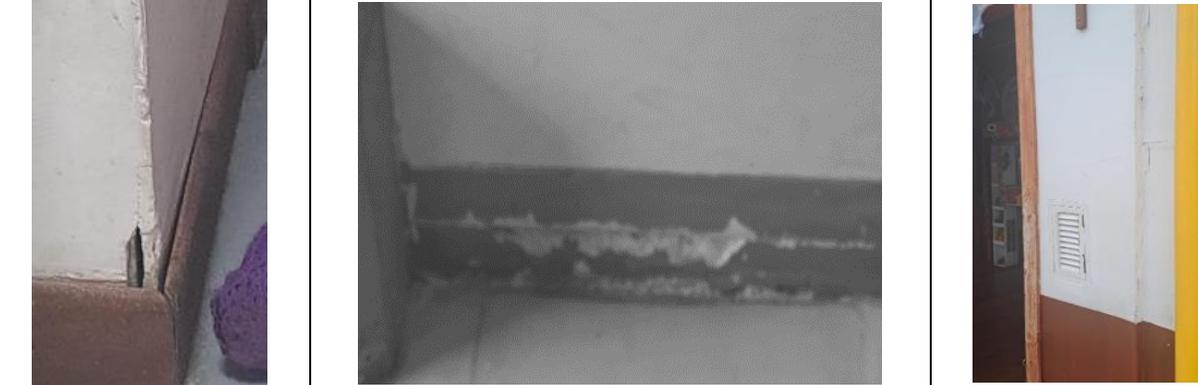
Desportillamiento de filos y remates de los muros. Desprendimiento, desportillamiento y falta de acabado en guardaescobas. Fisuras en el acabado de estuco de los muros de fachada principal

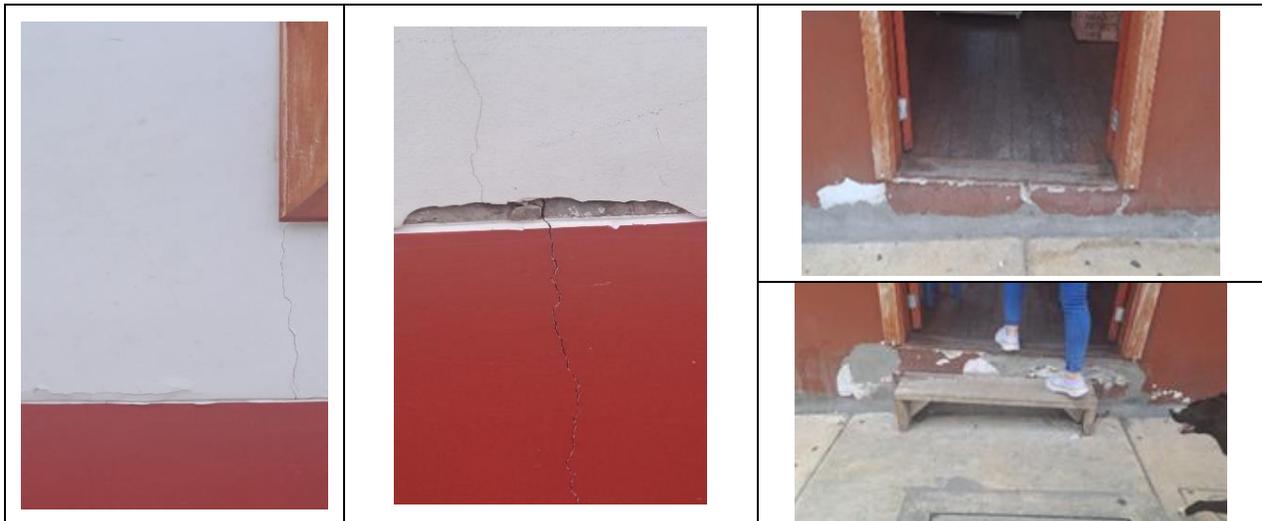
Generación de fisuras, grietas escalonadas, desprendimiento de material y reparaciones inconclusas sobre acabado de pañete y estuco sobre muros y pasos a nivel de la fachada principal.

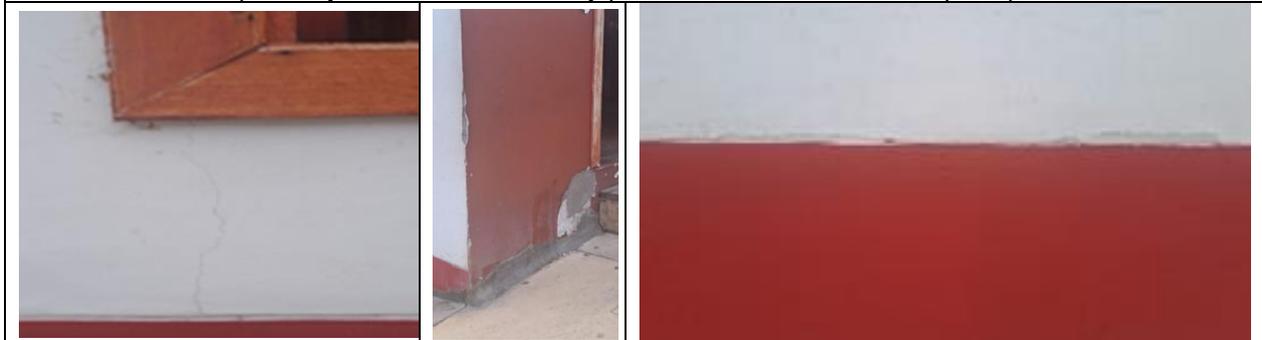
Defectos en el ensamble de ventanas en madera. Fisuras horizontales en el revoque de la construcción.

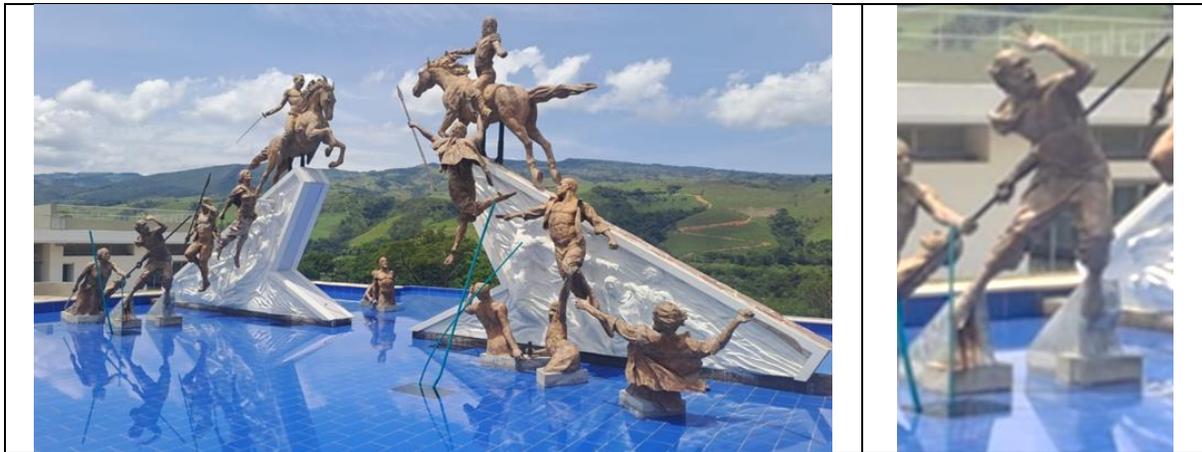
Imagen No. 16 Registro fotográfico Construcción monumento del parque temático lineal alusivo a la Batalla del Pienta en Charalá

Se presenta oxidación en el soporte de apoyo de las esculturas.

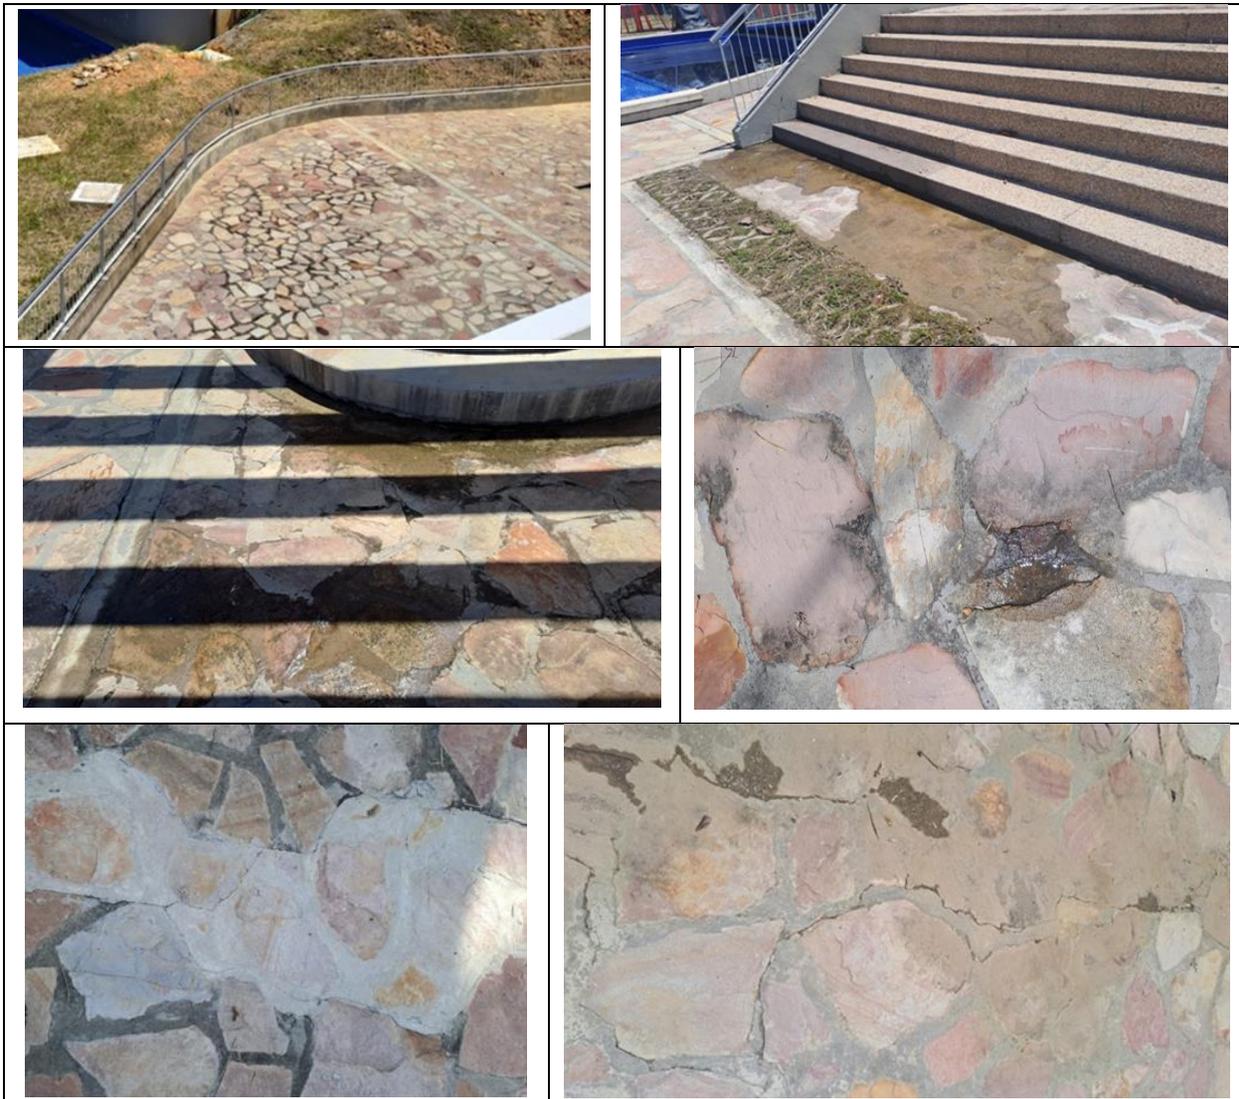
Imagen No. 17 Registro fotográfico Construcción del parque temático lineal alusivo a la Batalla del Pienta en Charalá

Empozamiento y filtración de agua en diferentes zonas de acceso, circulación y mirador que es la cubierta del restaurante, produciendo manchas y deterioro por humedad, causado por la falta de técnicas de selección e instalación de material.

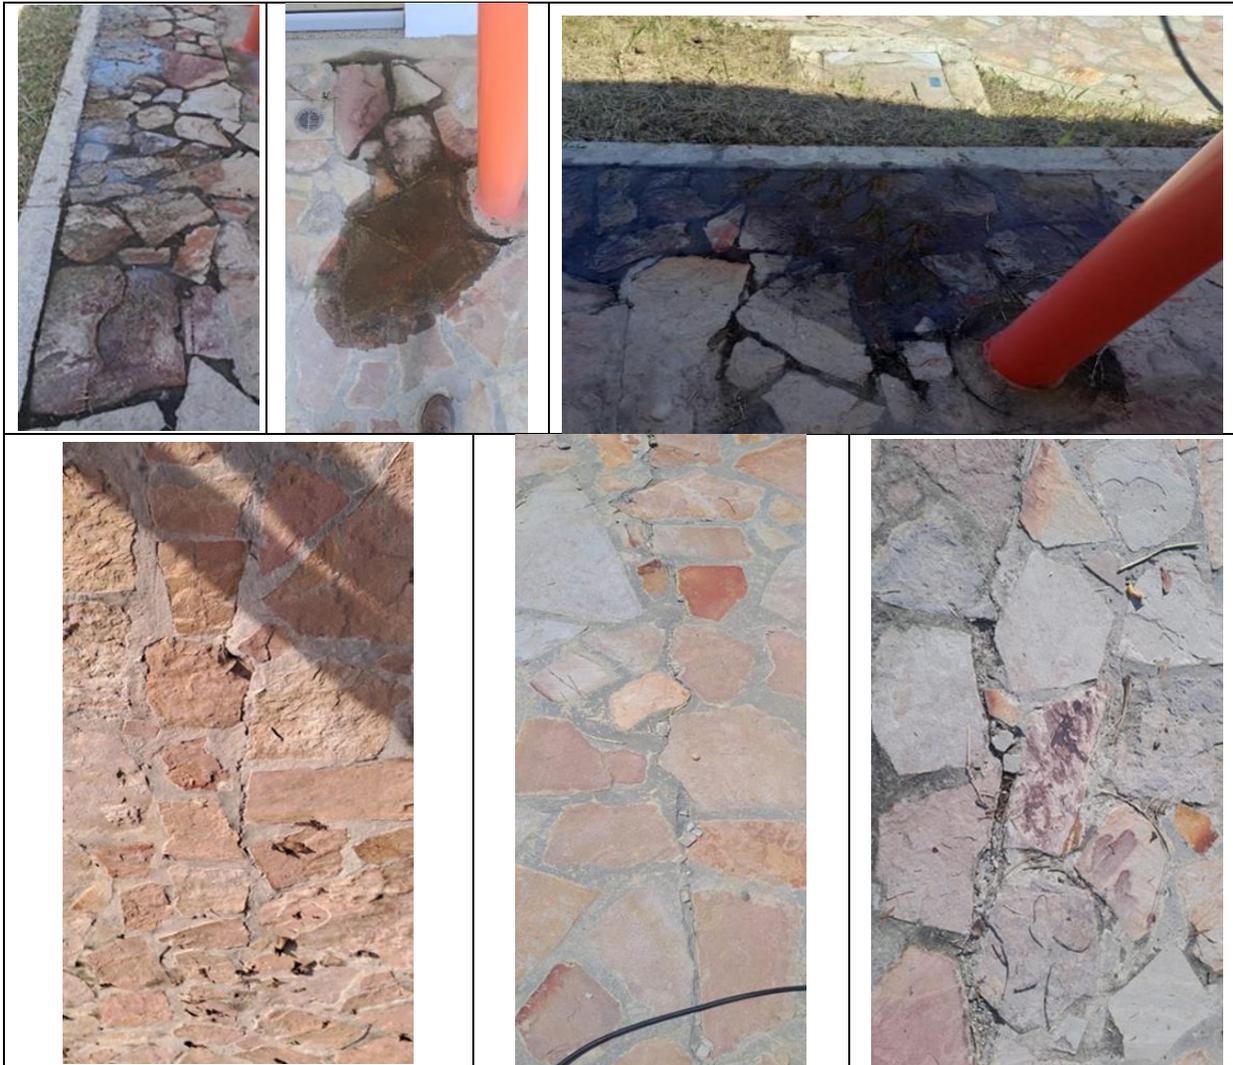
En las diferentes plazas y espacios de circulación, el enchape en piedra de los santos, se está pulverizando. Se presenta separación entre el emboquillado y la laja de piedra.

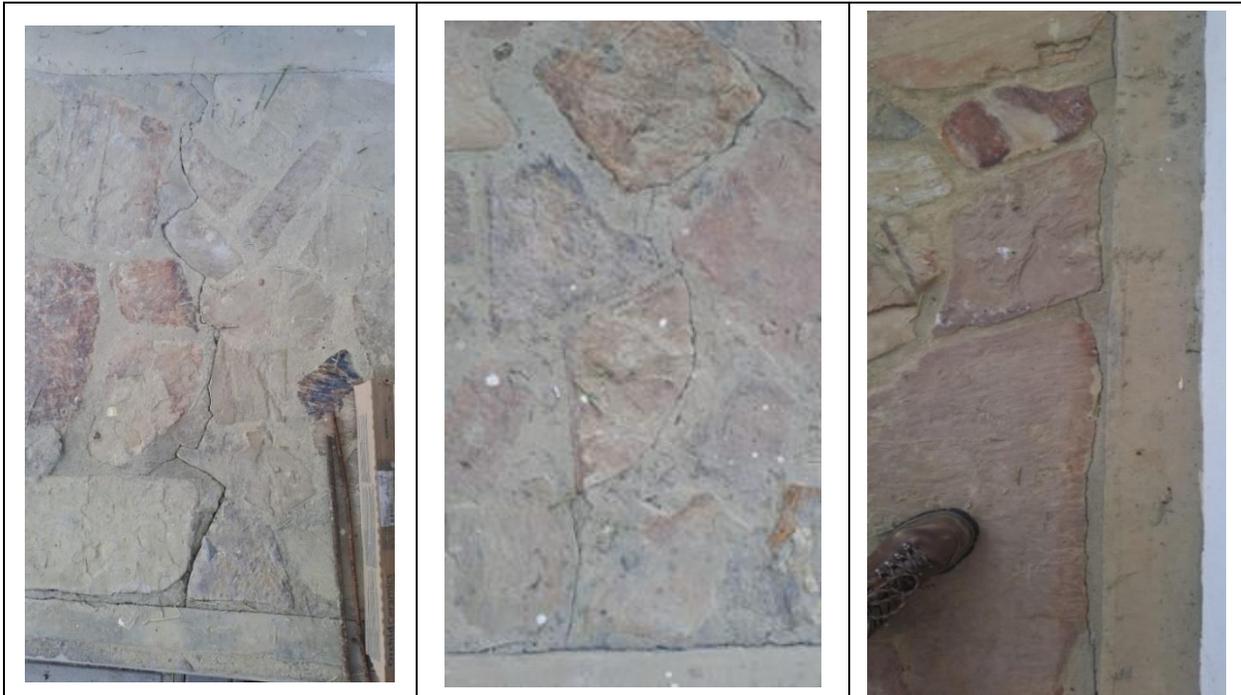
Se presentan fisuras y separación del material de emboquillado con respecto al material de acabado de piso, en piedra de los santos.

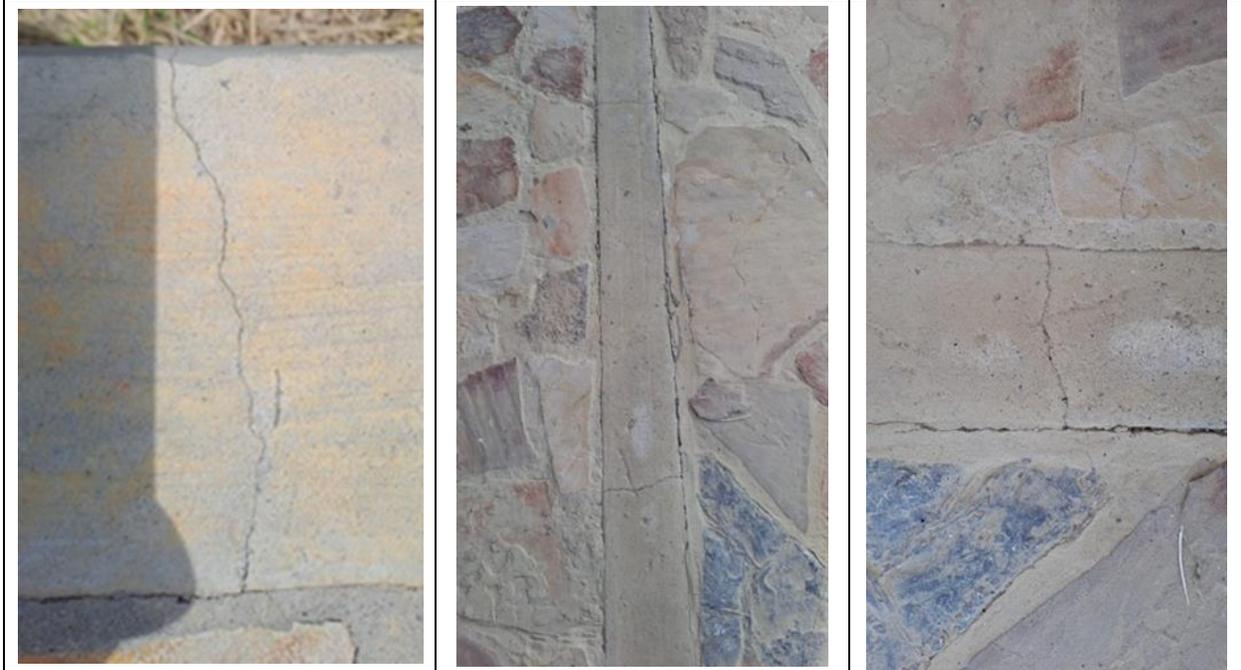
Se presentan fisuras en elementos de confinamiento para pisos en espacio público, sardineles y bordillos.

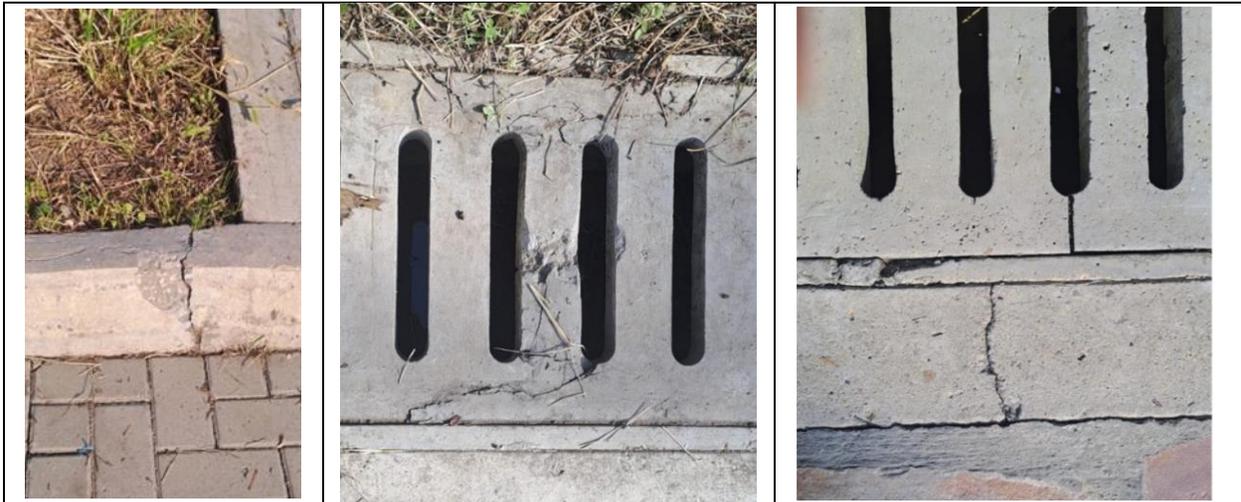
Se presentan fisuras en sardineles, en elementos estructurales del piso y rejillas de los sumideros

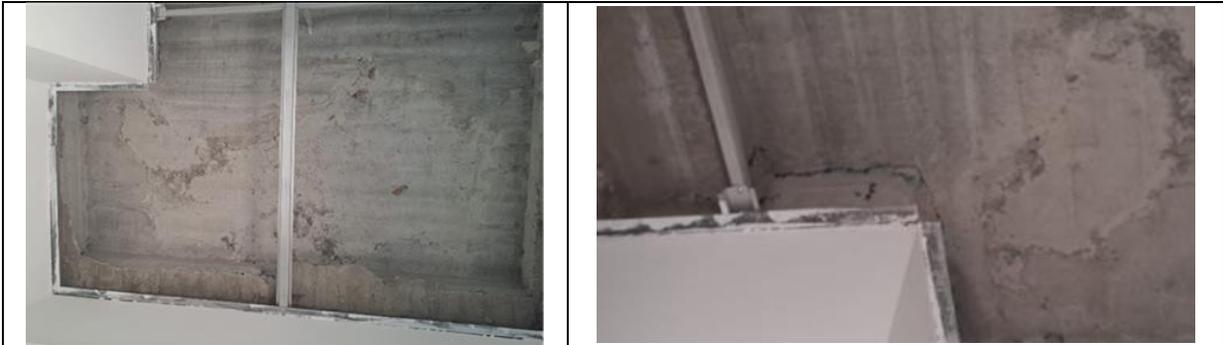
Imagen No. 18 Registro fotográfico Construcción del parque temático lineal alusivo a la Batalla del Pienta en Charalá

No se realizó la actividad correspondiente a pañete bajo placa 1:4, incluye filos, dilataciones y goteras y el afinado impermeabilizado 1:4 cubierta plana.

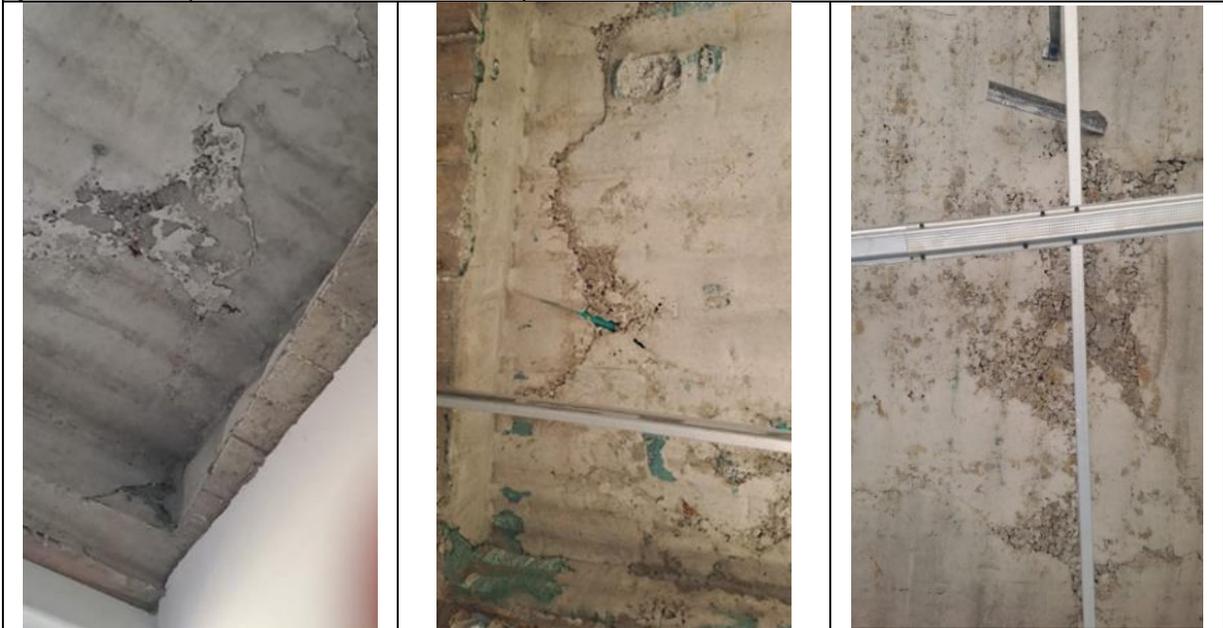
Se presentan errores constructivos en placa de cubierta que generan patologías tempranas, como prorosidad, segregación, aluminosis y carbonatación.
