INFORME DE AUDITORÍA DE CUMPLIMIENTO

**PATRIMONIO AUTÓNOMO FONDO NACIONAL DEL TURISMO FONTUR -ADM.
FIDUCIARIA COLOMBIANA DE COMERCIO EXTERIOR S.A. FIDUCOLDEX
VIGENCIAS 2021 - 2022**

**CGR-CDSCDR No. 49
DICIEMBRE DE 2023**

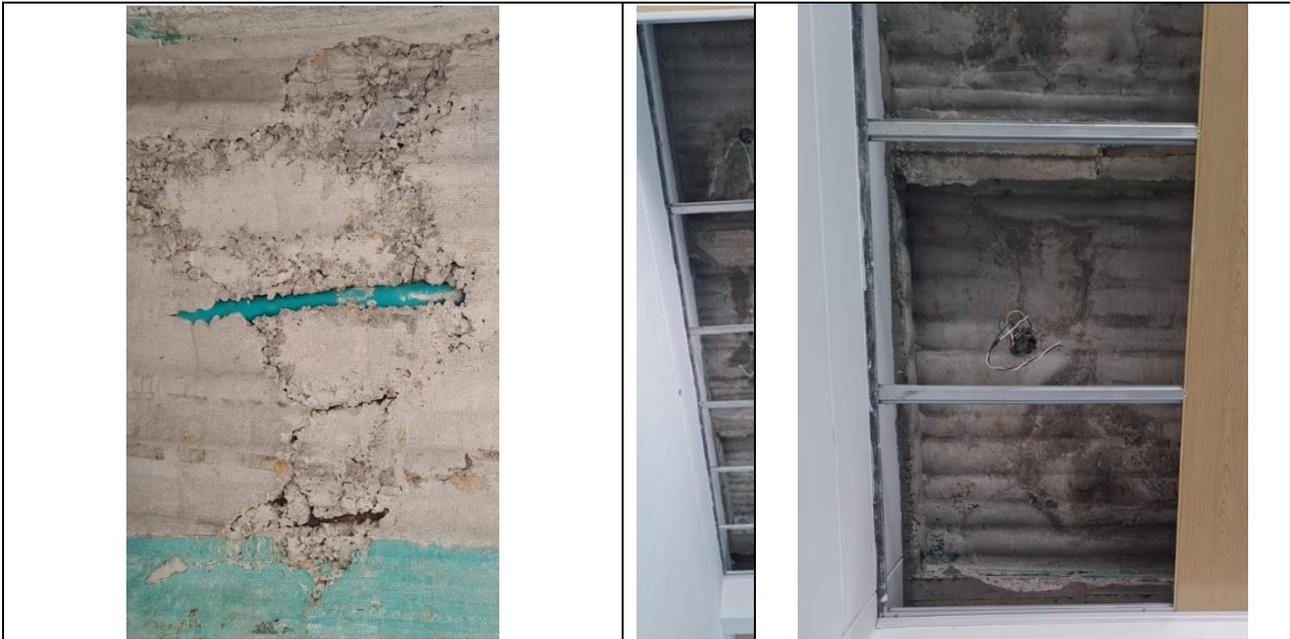
Filtración de agua lluvia en las diferentes placas de cubierta. La instalación de cielo raso no permite apreciar las fallas y daño por humedad.

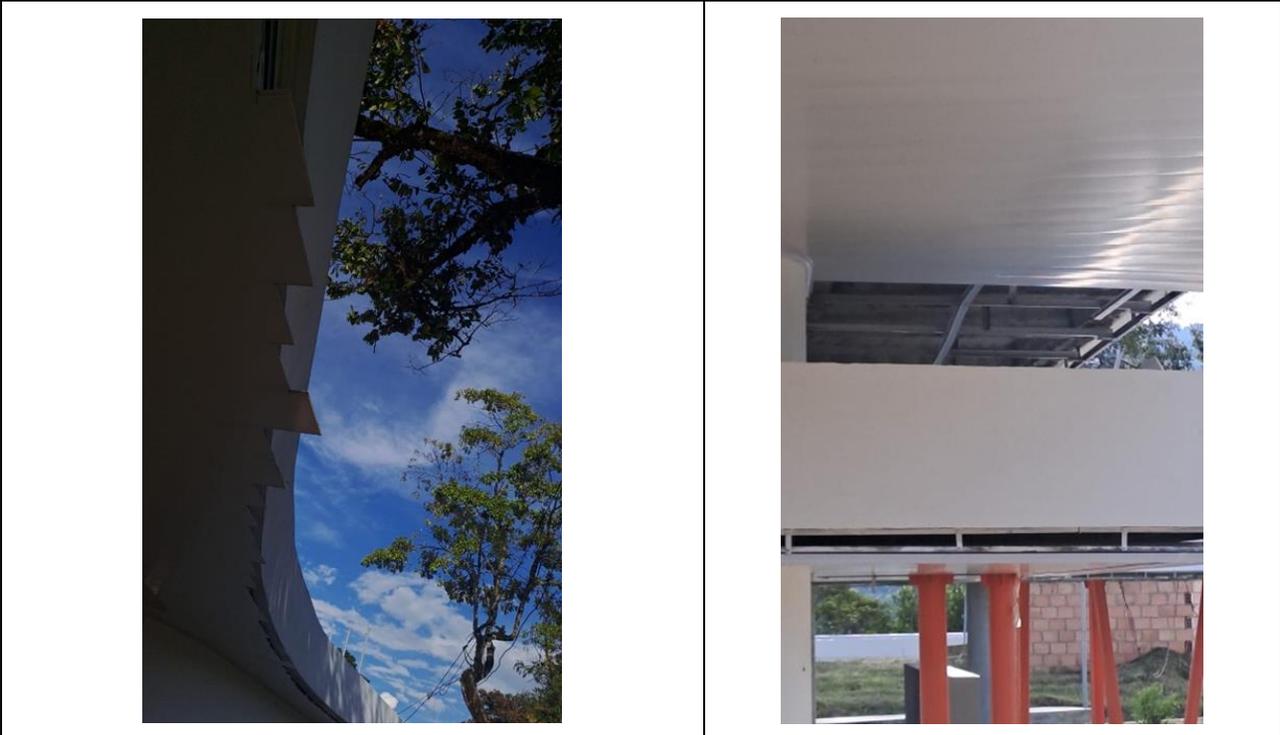
Pendiente por terminar acabado de cielo raso de espacios interiores y exteriores, falta corrección en el alineamiento de bordes exteriores del cielo raso en PVC.

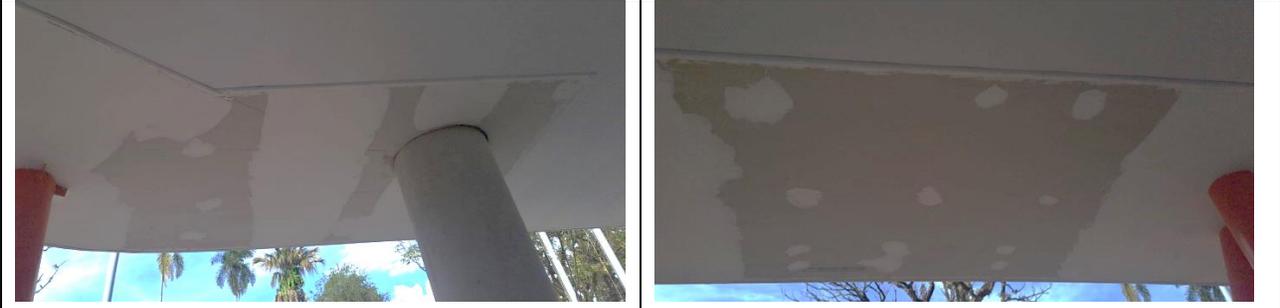
Falta realizar el items de pintura, remates del cielo raso en superboard

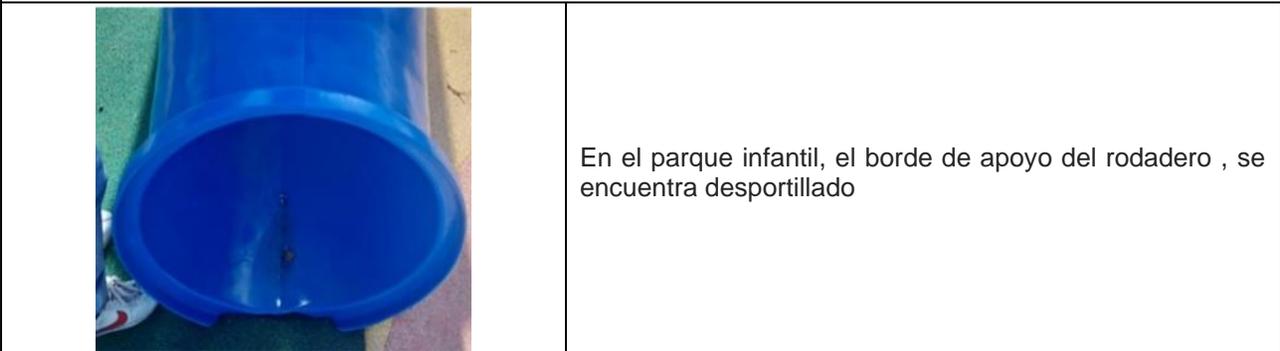
En el parque infantil, el borde de apoyo del rodadero , se encuentra desportillado
