INFORME SOBRE PROCESO DE RESPONSABILIDAD FISCAL "CONSTRUCCIÓN DEL PARQUE ECOTURÍSTICO ECOLOSO, LOCALIZADO EN EL MUNICIPIO DE COLOSÓ - SUCRE" VALOR. 5.682.783.606.

2022-239432-80704-D

**INFORME DE INDAGACION PRELIMINAR SOBRE VISITA INSPECCIÓN
OCULAR AL PROYECTO, "CONSTRUCCIÓN DEL PARQUE ECOTURÍSTICO
ECOLOSO, LOCALIZADO EN EL MUNICIPIO DE COLOSÓ - SUCRE" VALOR.
5.682.783.606. PERTENECIENTE AL CONTRATO NO. FNT 276 - 2015.
2022-239432-80704-D
(El 22-23 de febrero del 2023)**

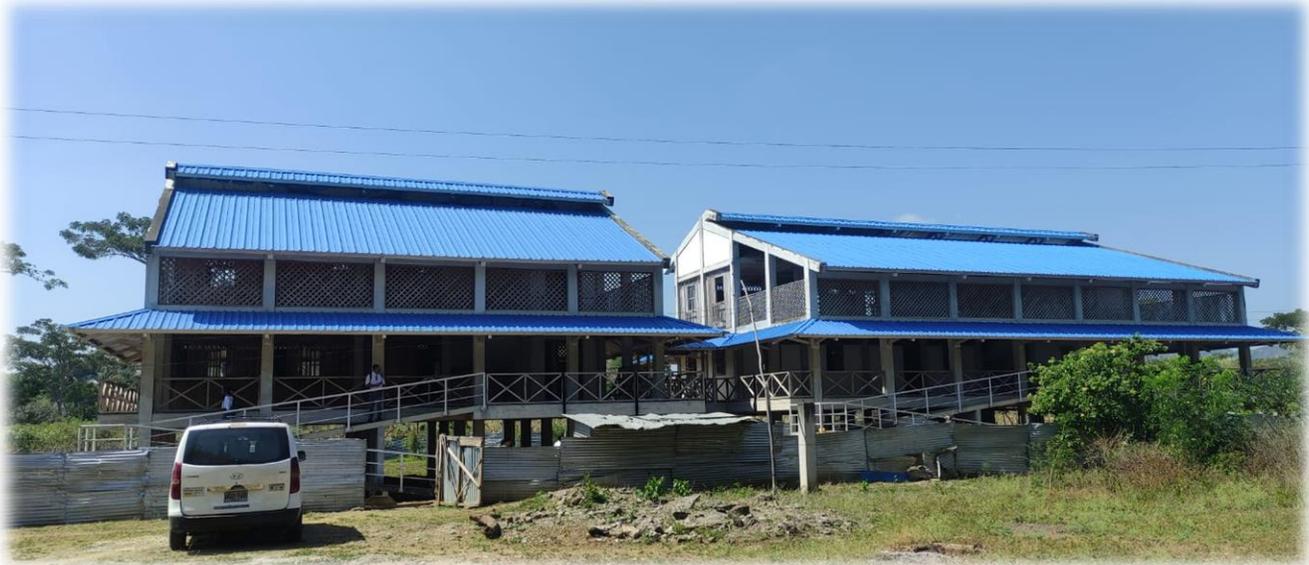
Fachada principal bloque administrativo y restaurante. (sentido sur-norte)

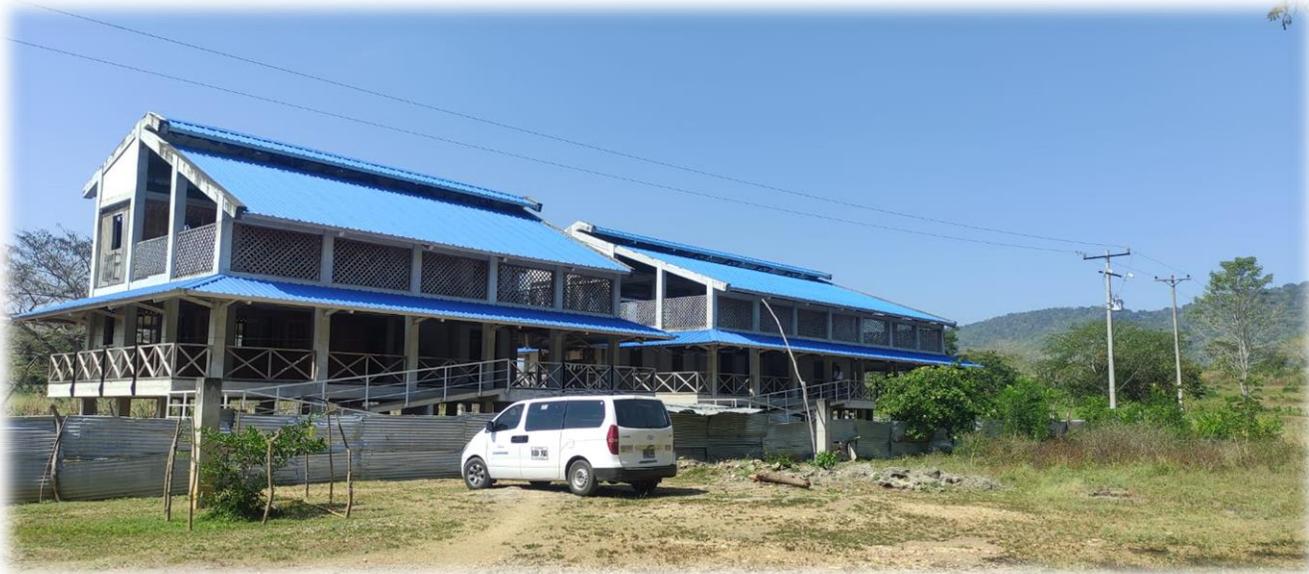
Fachada principal bloque administrativo y restaurante. (sentido sureste-noreste)

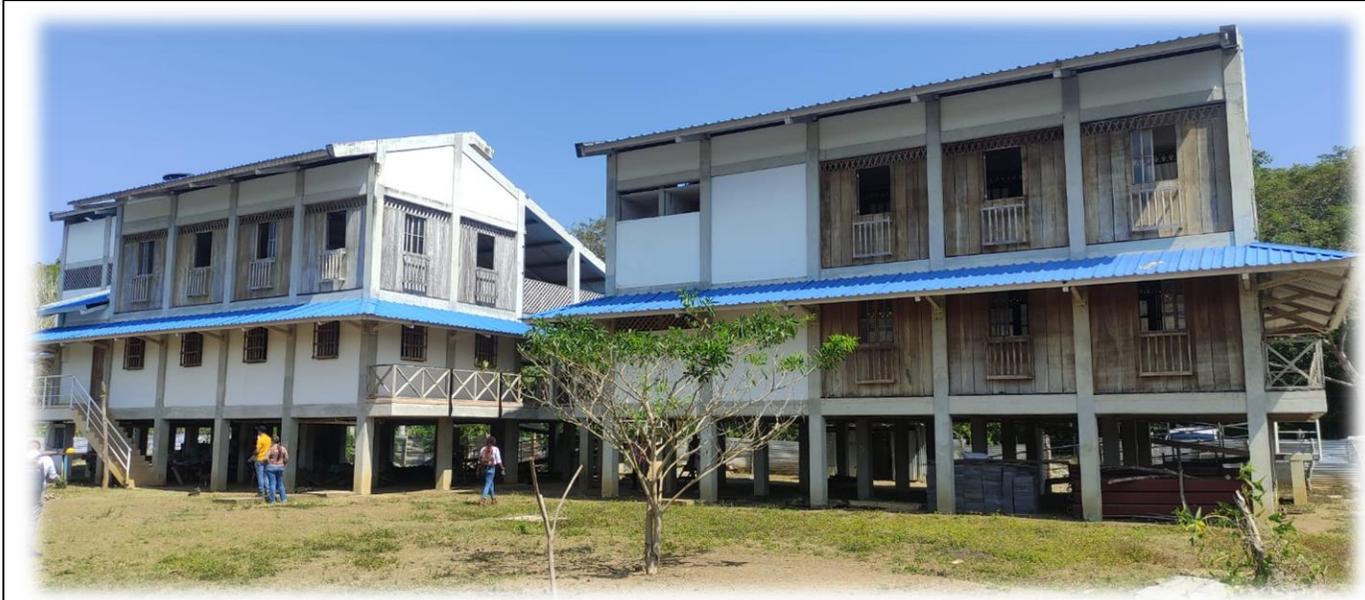
Fachada posterior bloque administrativo y restaurante (sentido norte-sur)

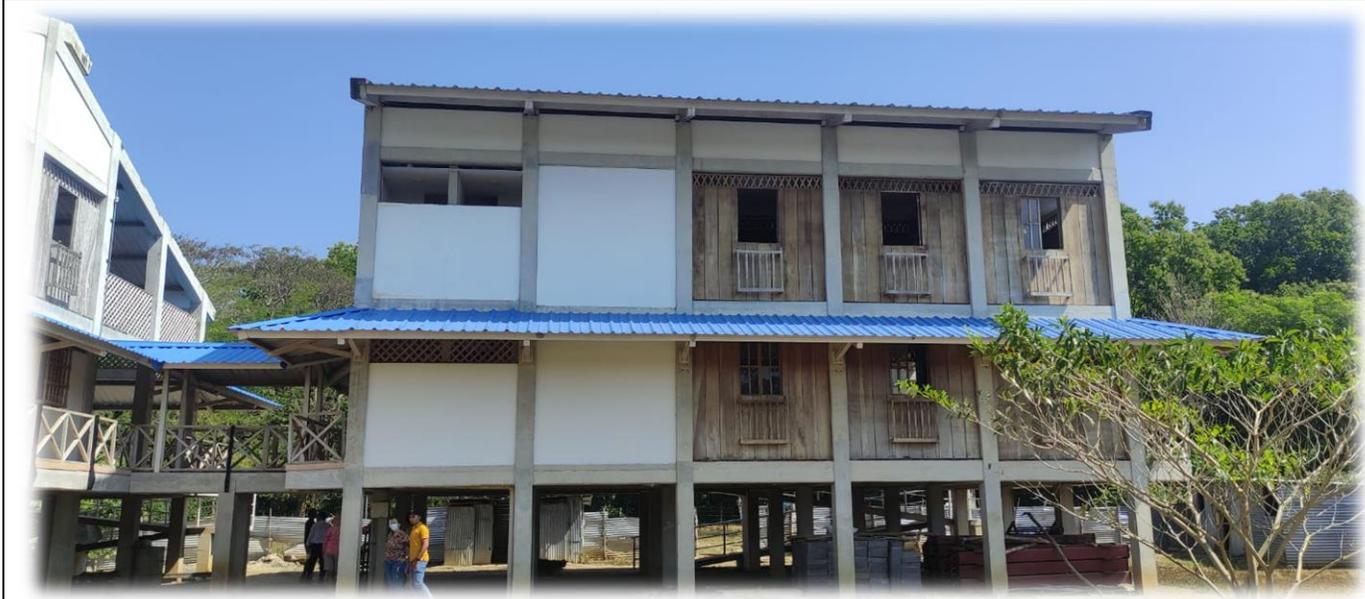
Fachada posterior bloque administrativo (sentido norte-sur)

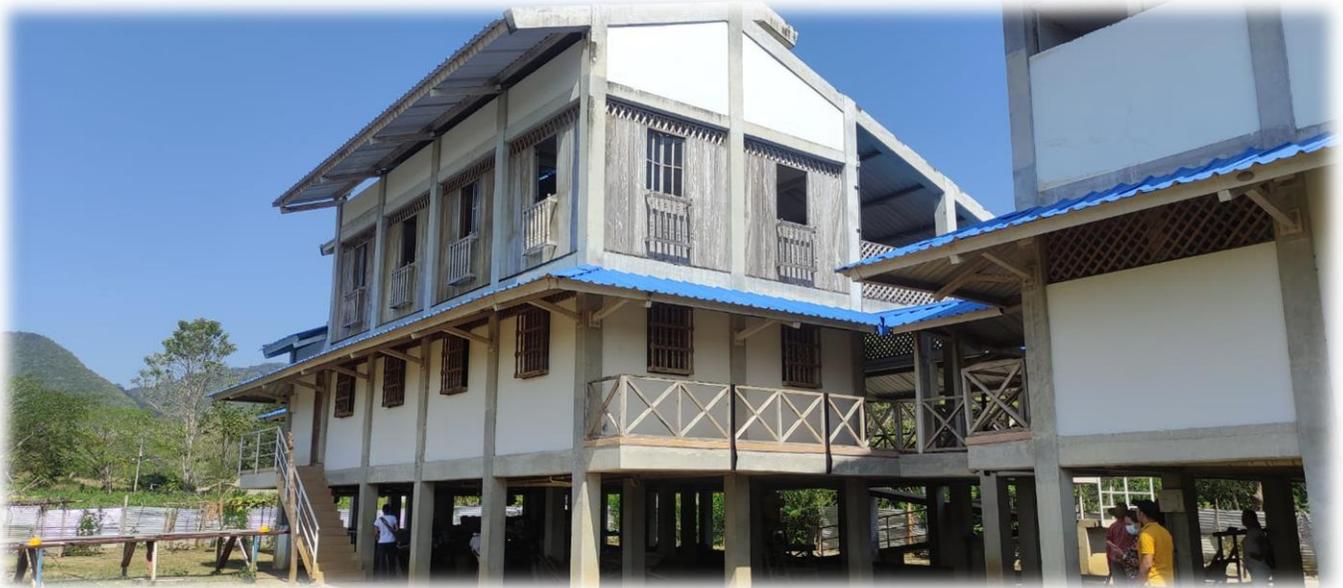
Fachada posterior bloque restaurante (sentido noreste-suroeste)

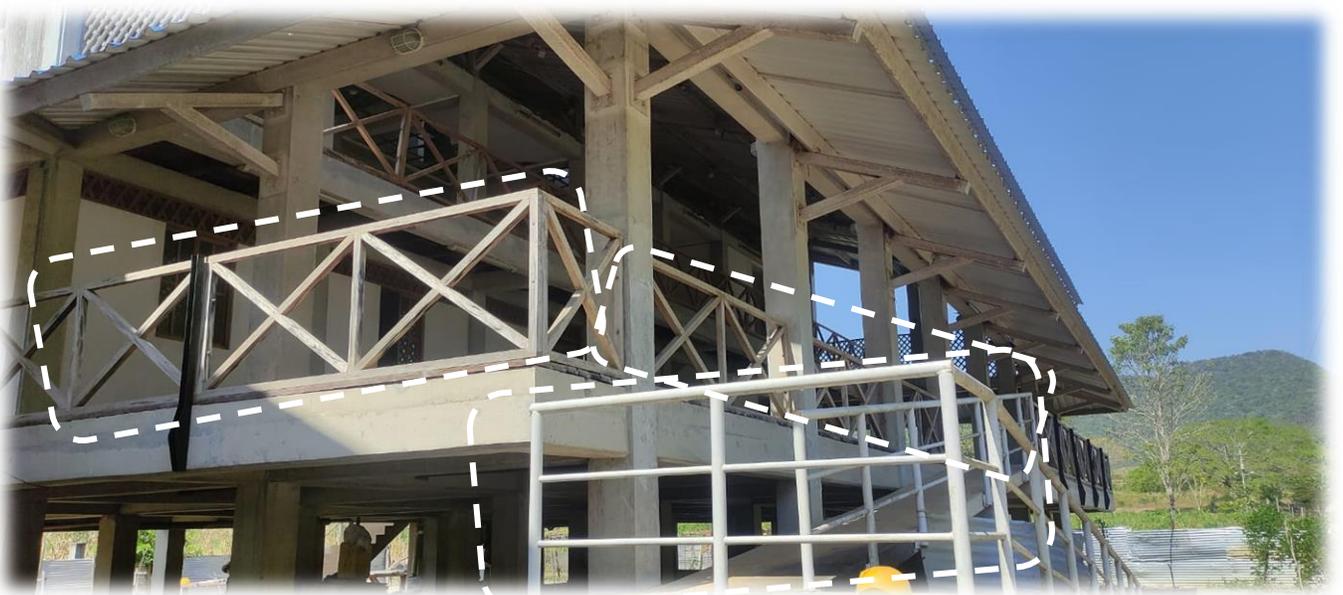
Detalle de baranda y pasamano de rampa, deterioro en su pintura por cuestiones del paso del tiempo y la intemperie, acto para prestar los servicios por el cual fue construido.

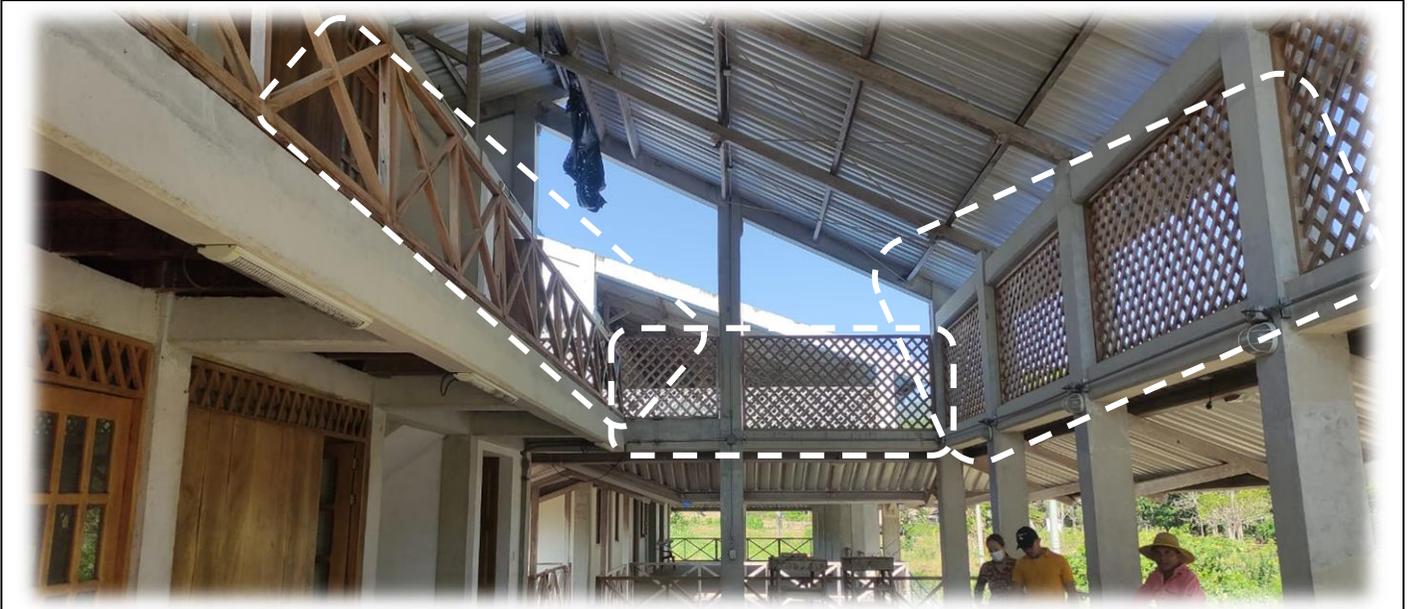
Detalle de baranda y cerramiento en madera en bloque administrativo, estado en condiciones operacionales.

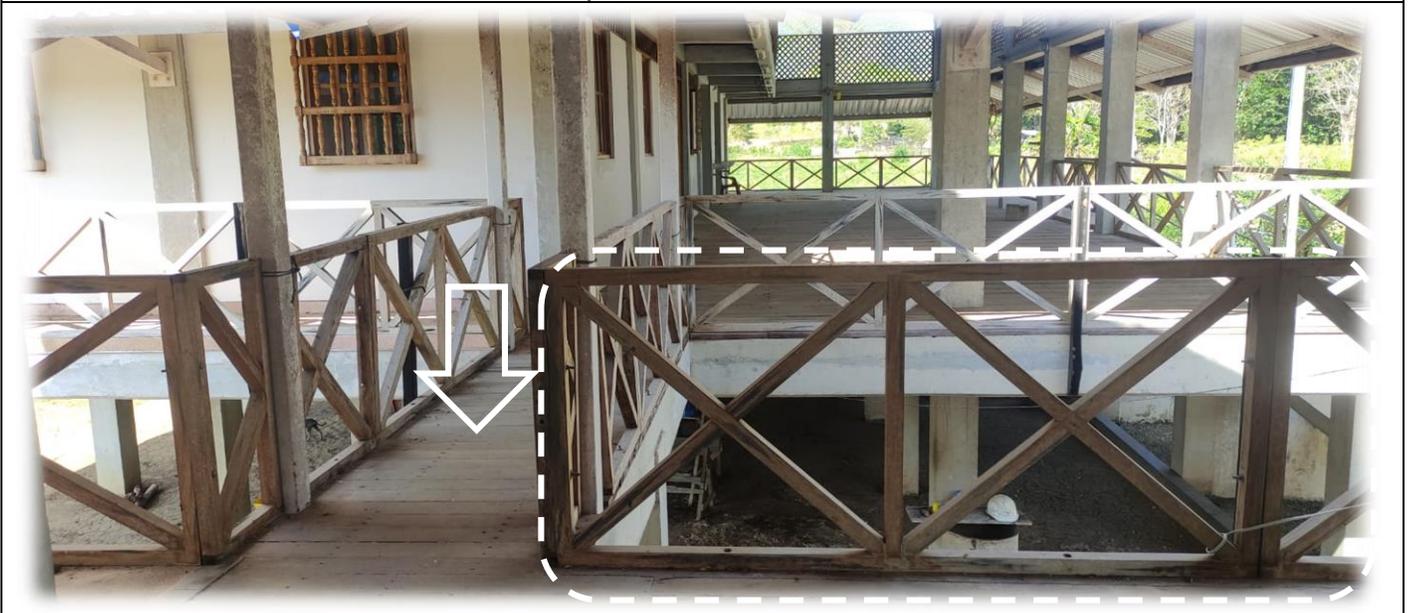
Detalle de baranda y piso de pasillo entre bloque administrativo y bloque de restaurante, estado deterioro en su pintura por el paso del tiempo y la intemperie, pero apto para prestar sus servicios por el cual fue construido.

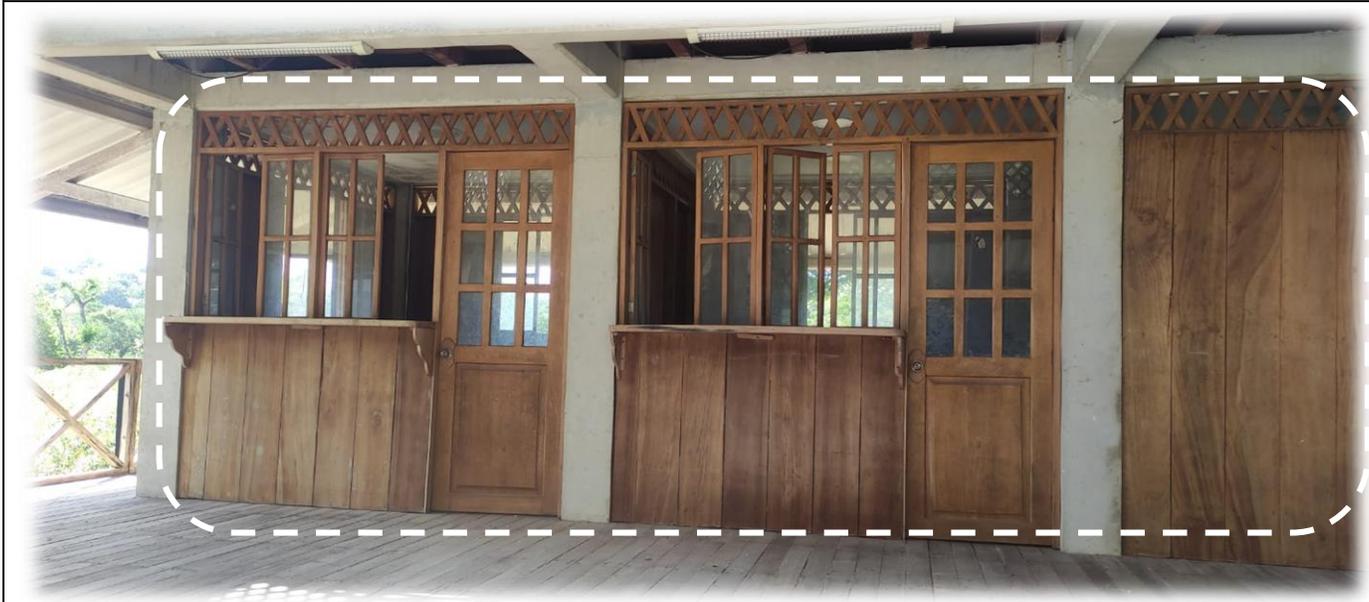
Cerramiento de oficinas bloque administrativo en perfectas condiciones operacionales.

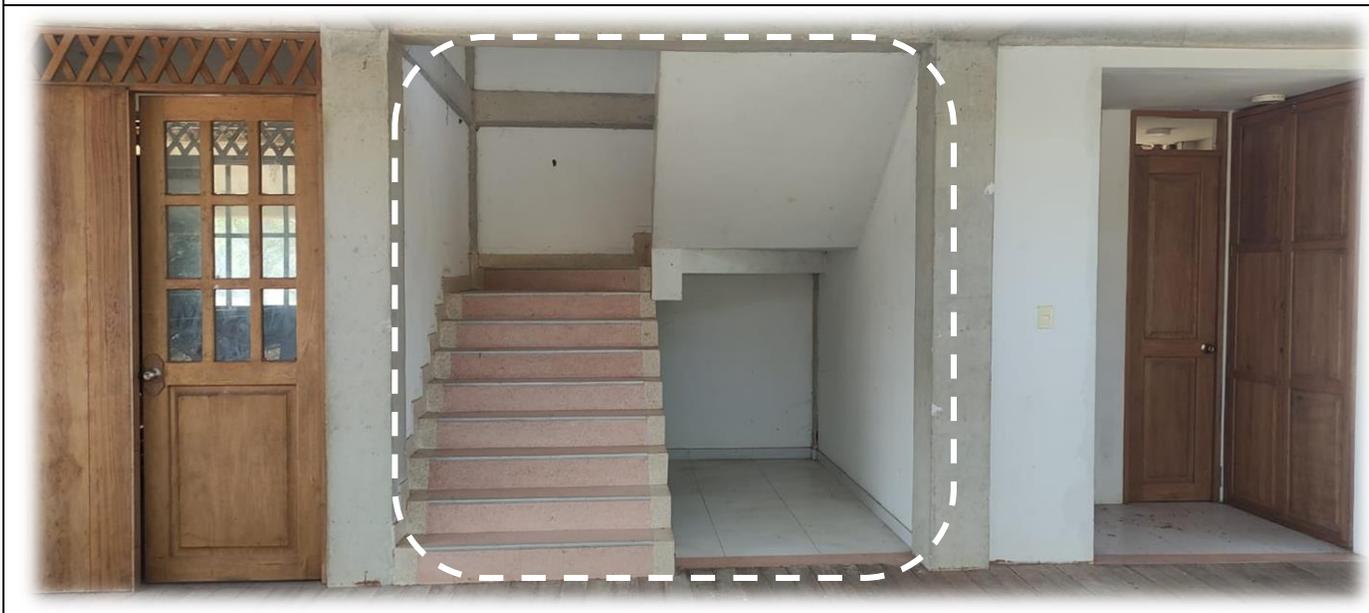
Circulación vertical bloque administrativo en perfectas condiciones operacionales.

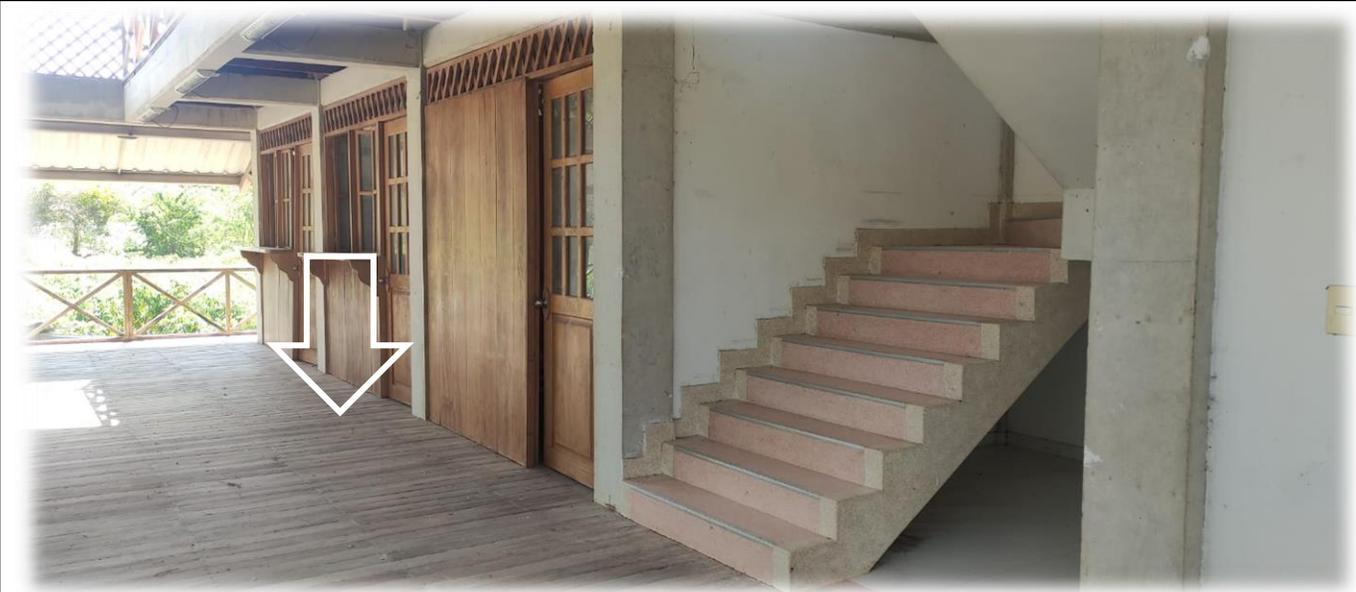
Piso de bloque administrativo en perfectas condiciones operacionales

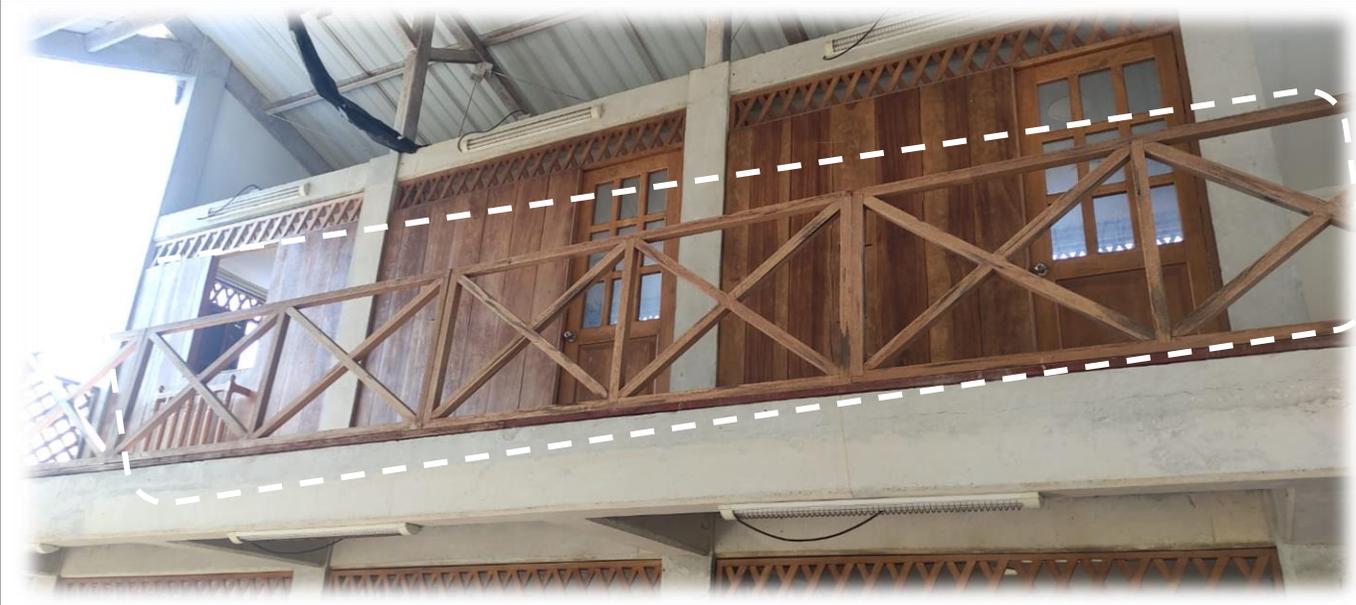
Se pudo verificar en la visita de inspección ocular que a la fecha se encontraron faltantes de ejecución como elementos para rigidizar las barandas en madera tipo roble en la sede del restaurante, el cual era un ítem no previsto que se incluyó, pero no fueron finalizadas ni recibidas por la interventoría por elementos faltantes y por no ser recibidos por la entidad contratante, por otro lado se encontraron faltantes de ejecución en el capítulo referente a la arborización y limpieza en el sitio de la obra.

Detalle de baranda tercer piso, deterioro en su pintura por cuestiones del paso del tiempo y la intemperie, no apto para prestar los servicios por el cual fue construido ya que no se instalaron los soportes de la baranda.

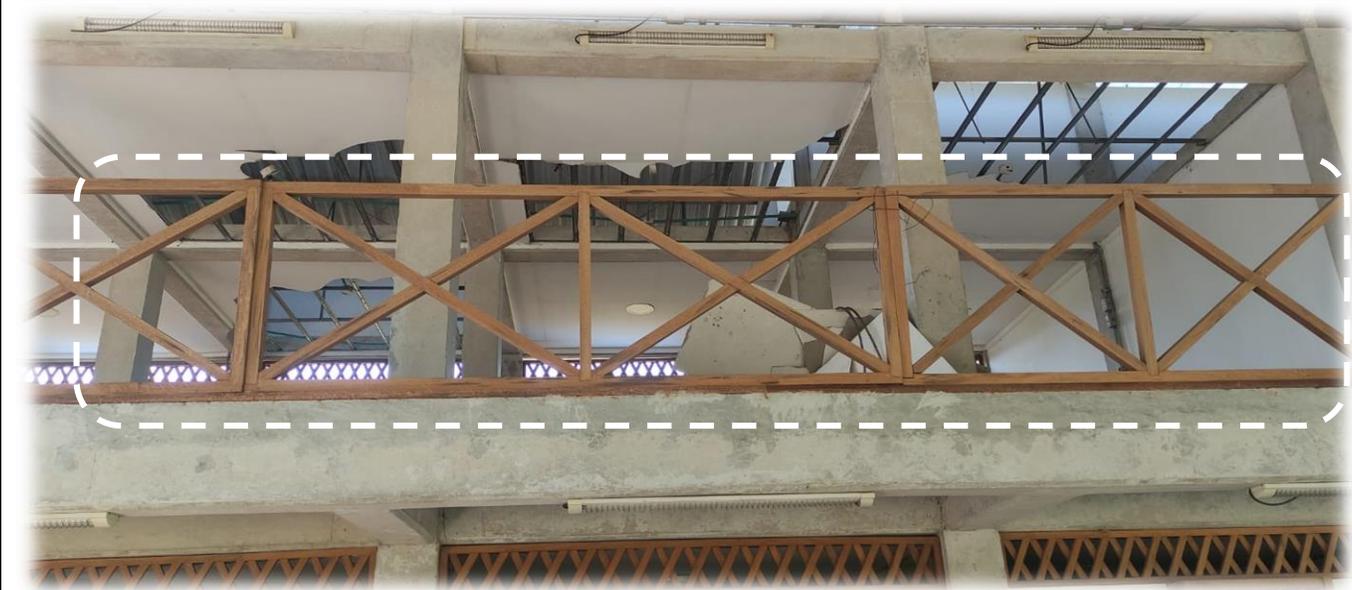
Detalle de baranda tercer piso, deterioro en su pintura por cuestiones del paso del tiempo y la intemperie, no apto para prestar los servicios por el cual fue construido ya que no se instalaron los soportes de la baranda.

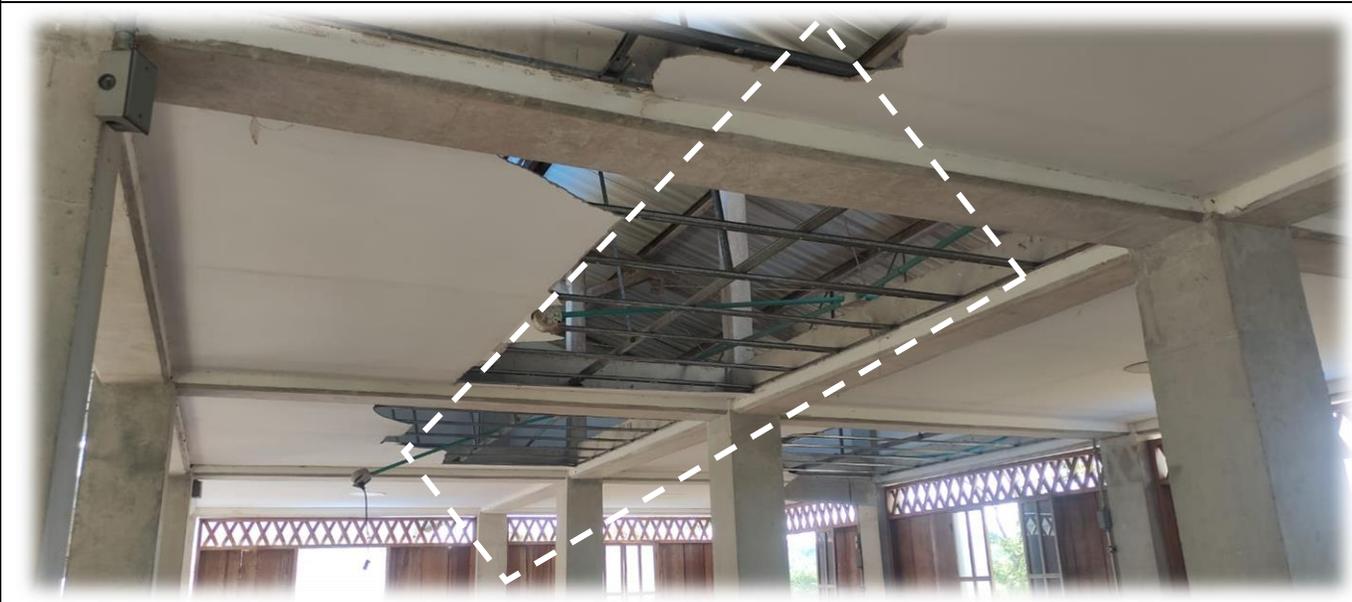
Cielo raso de restaurante desprendido, presentando deterioro por el paso del tiempo.

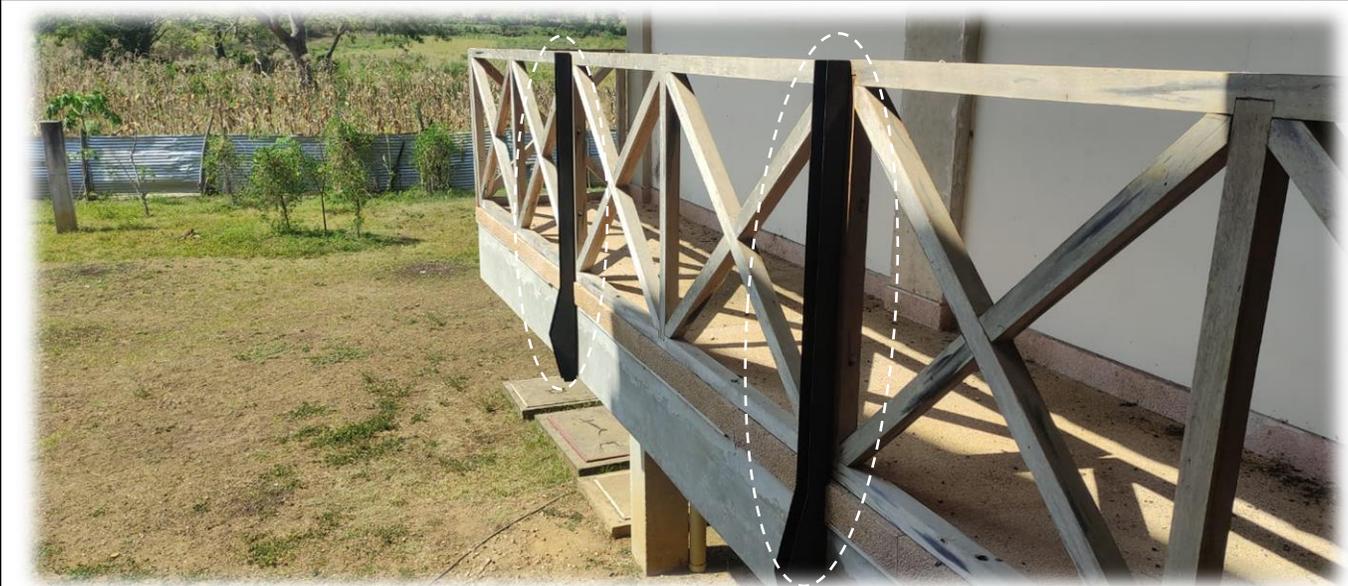
Detalle de soporte de barandas instalado para mayor agarre y mejor estabilidad de estas.

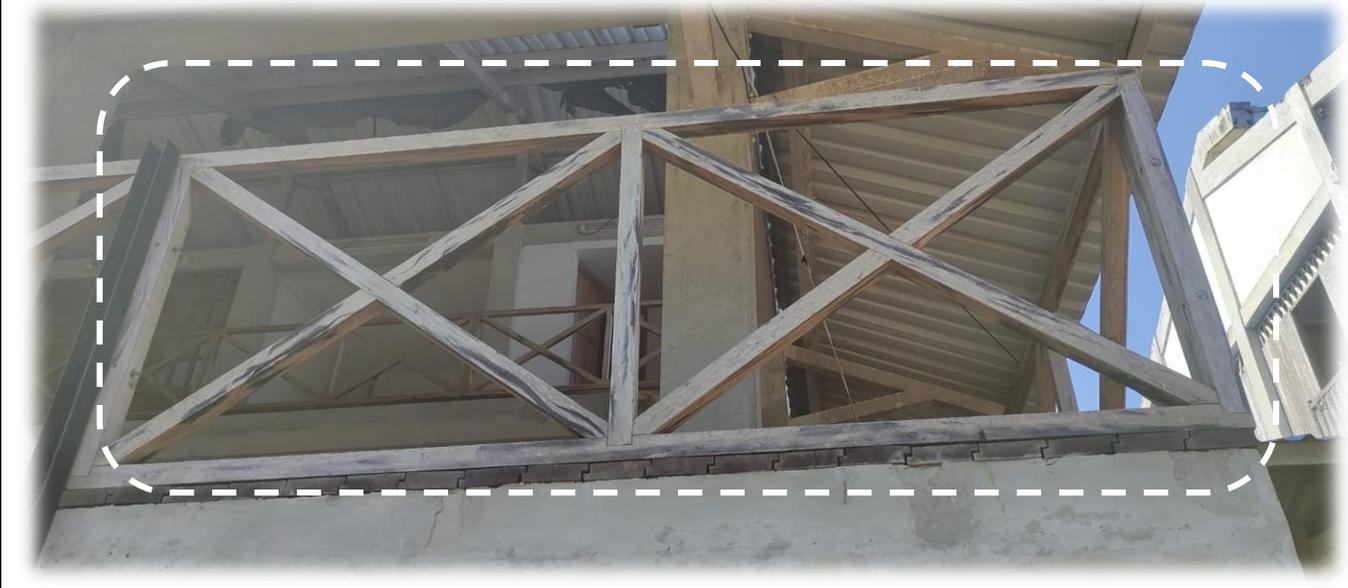
Detalle de baranda, deterioro en su pintura por cuestiones del paso del tiempo y la intemperie, acto para prestar los servicios por el cual fue construido.

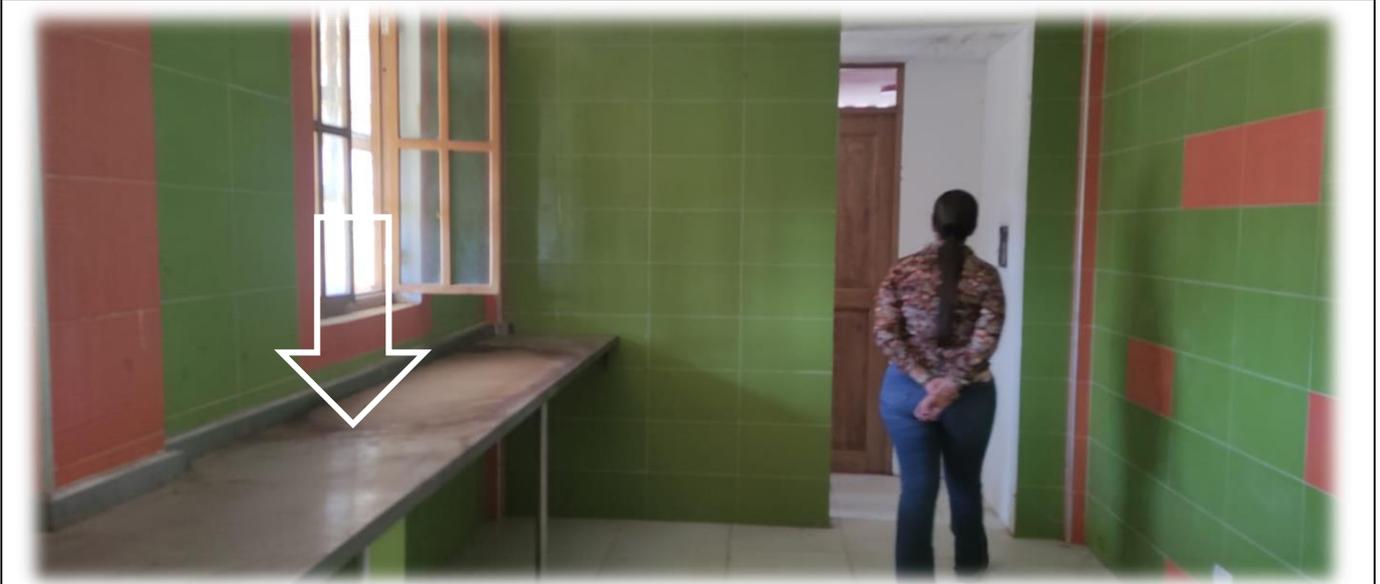
Zona de cocina en perfectas condiciones operacionales, podemos observar mesón en acero inoxidable y acceso a bodega.

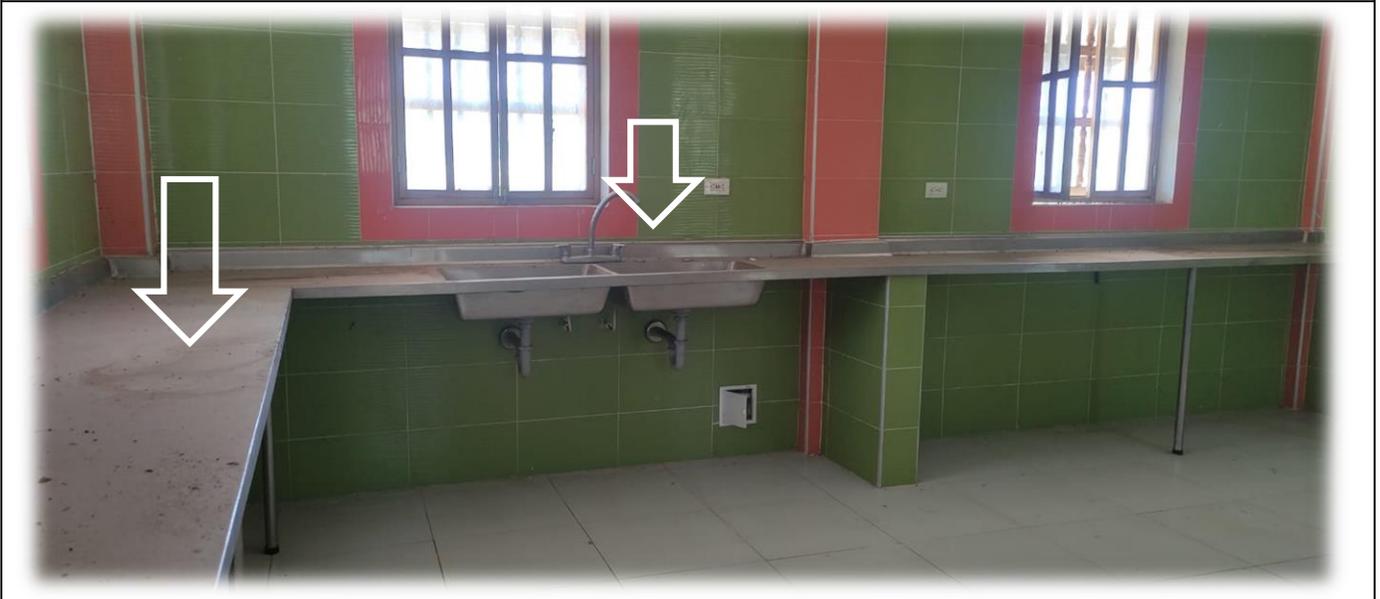
Zona de cocina en perfectas condiciones operacionales, podemos observar mesón en acero inoxidable y lavaplatos instalado funcionando correctamente.

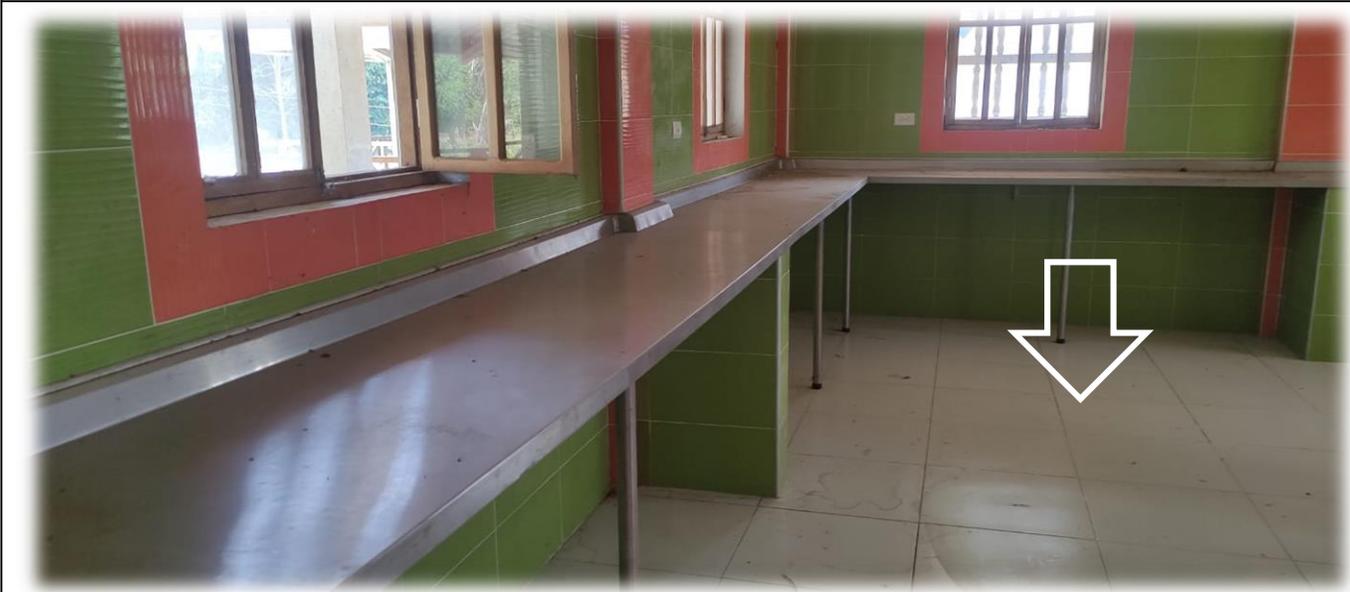
Detalle de piso de cocina en perfectas condiciones operacionales.

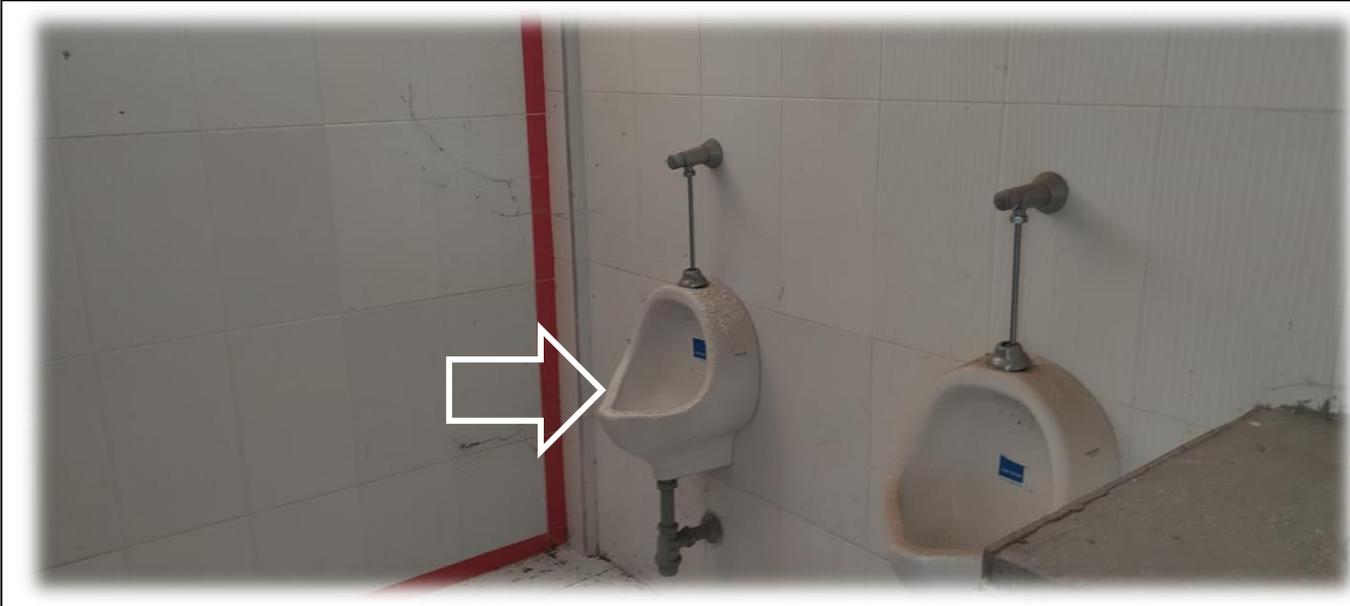
Detalle zona de baños, orinales, lavamanos e inodoros instalados y funcionando correctamente.

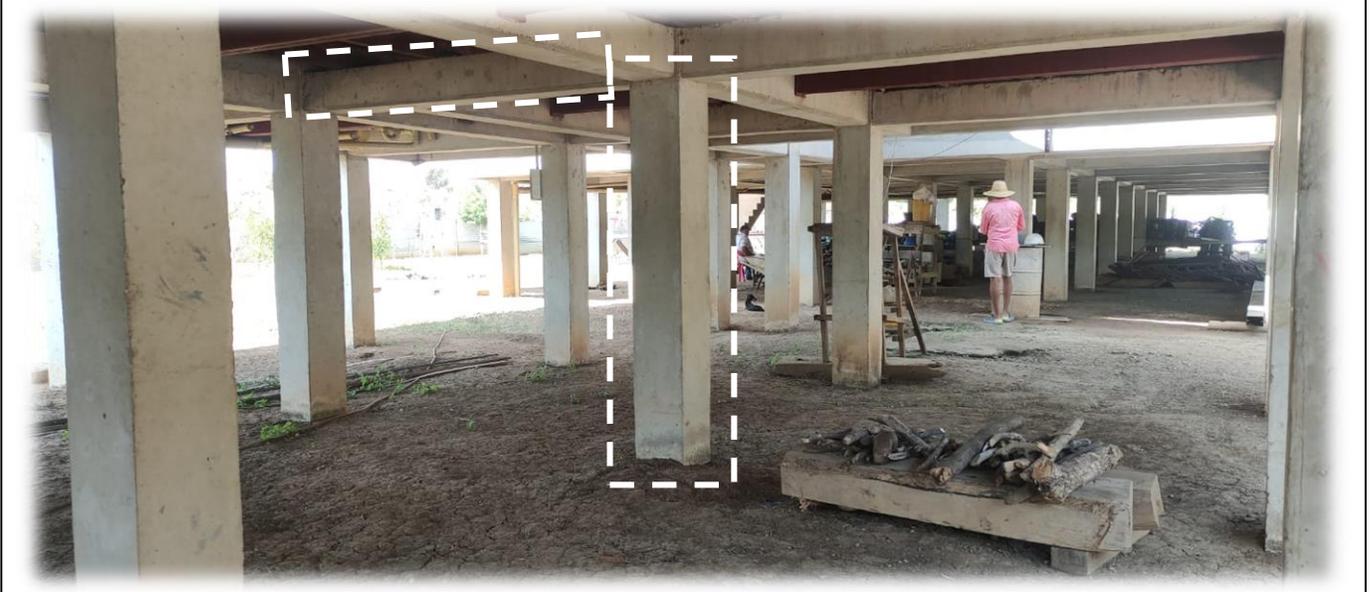
Detalle Sistema estructural primer piso columnas y vigas.

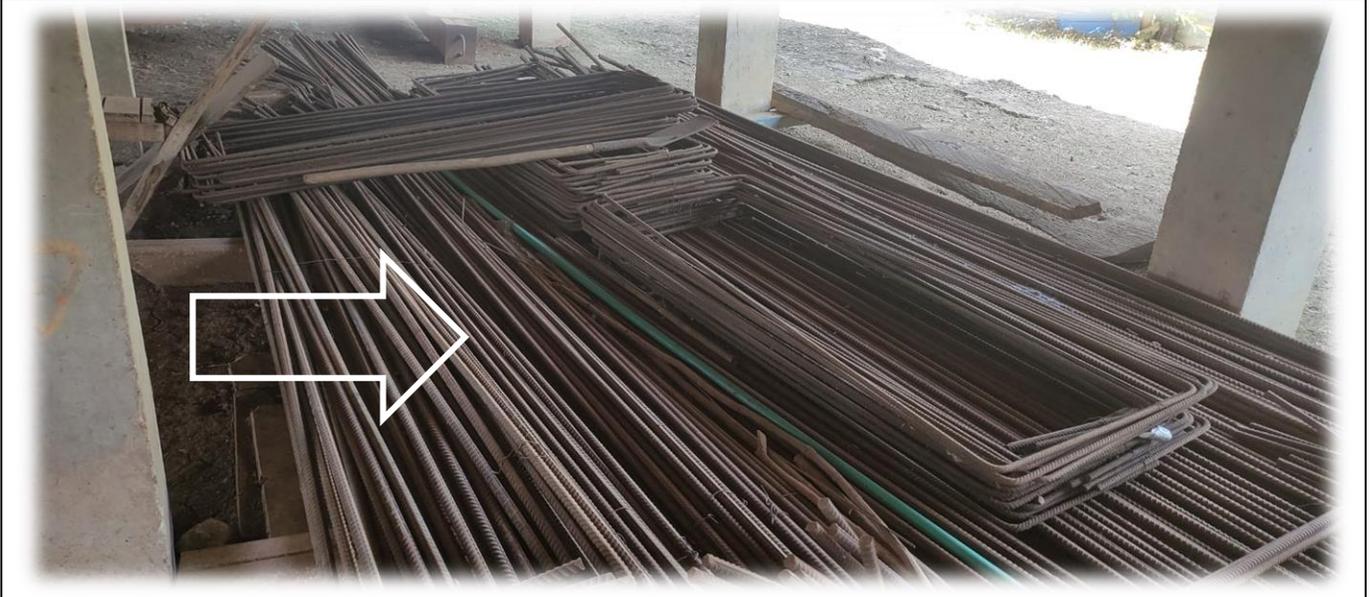
Se pudo verificar en la visita de inspección ocular que a la fecha solo se encontraban fundidas las zapatas de los puentes sin ningún avance considerable, pero se pudo observar que se encuentran almacenados los materiales como acero figurado y vigas de acero para la construcción de estos.

Material de puentes almacenado, hierro figurado.

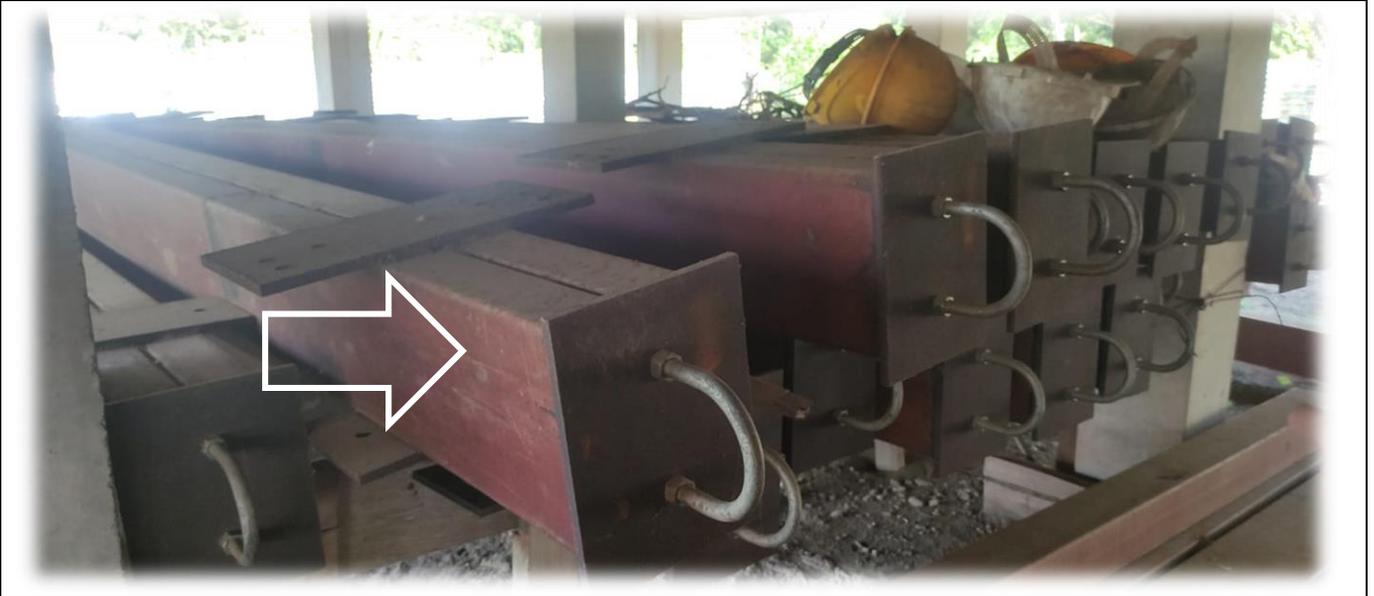
Material de puentes almacenado, soportes de puentes.

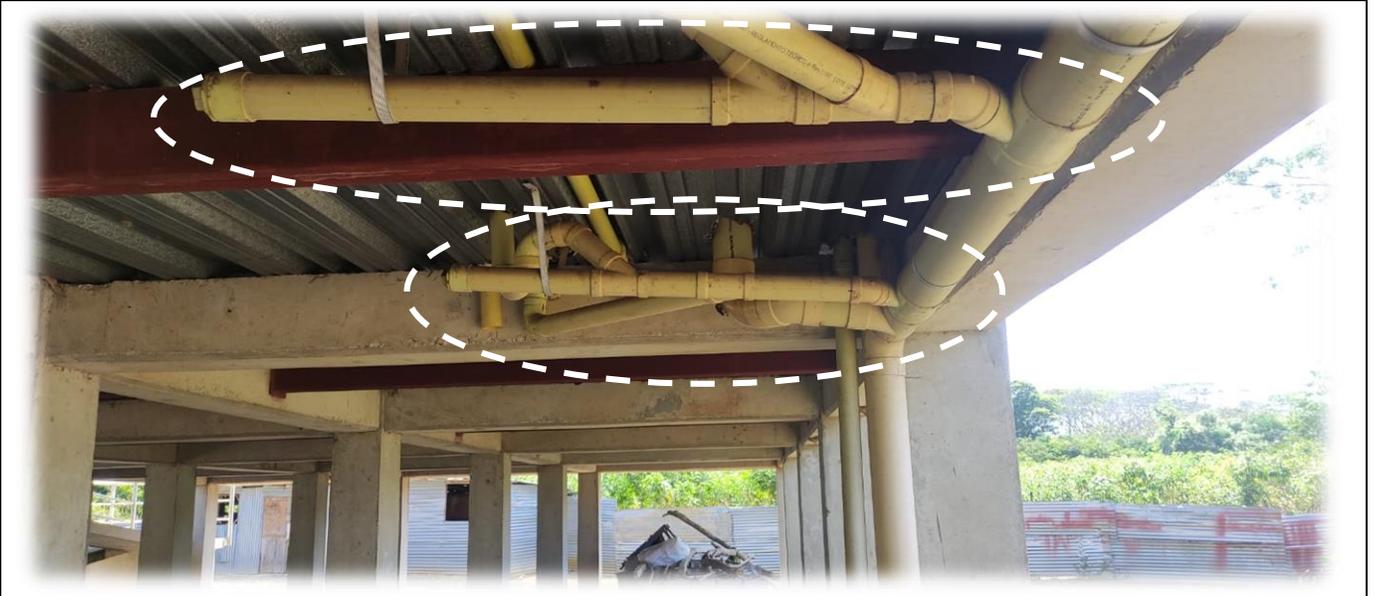
Sistema sanitario en perfectas condiciones operacionales.

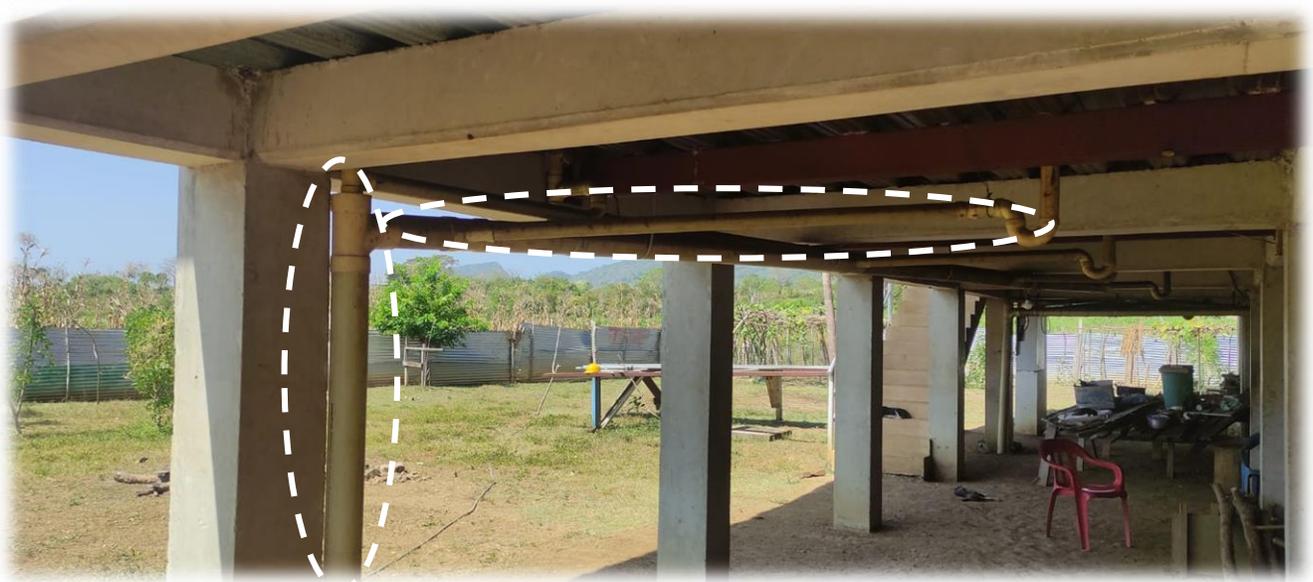
Sistema sanitario en perfectas condiciones operacionales.

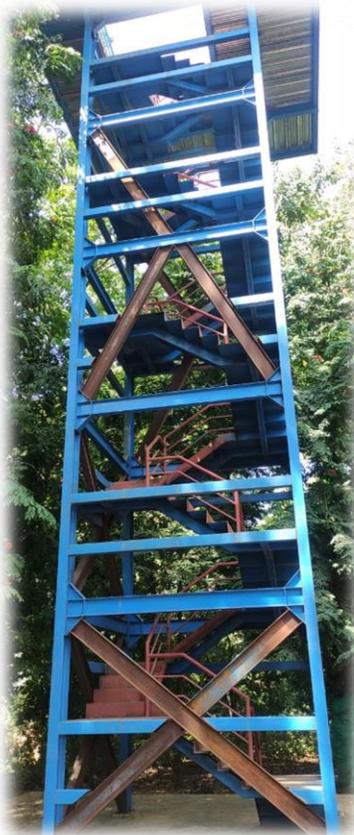
Torre #1.

Se pudo verificar en la visita de inspección ocular que a la fecha se encontraron faltantes de ejecución como plantilla en concreto, sistema de riostramiento, instalación de malla de seguridad. En la torre 1 no contaba con la malla de seguridad la cual fue retirada para instalar el sistema de riostramiento para mayor estabilidad de la misma, no se fundió la plantilla superior en concreto. En la torre 2 no contaba con la malla de seguridad la cual fue retirada para instalar el sistema de riostramiento para mayor estabilidad de la misma, no se fundió la plantilla superior en concreto y al día de la visita ya se encontraba vandalizada por lo que no presentaban barandas, ni las láminas de metaldeck en la parte superior. La torre 3 no contaba con el sistema de riostramiento ni la malla de seguridad a su alrededor, en su parte superior no tenía las láminas de metaldeck ni la malla electrosoldada.

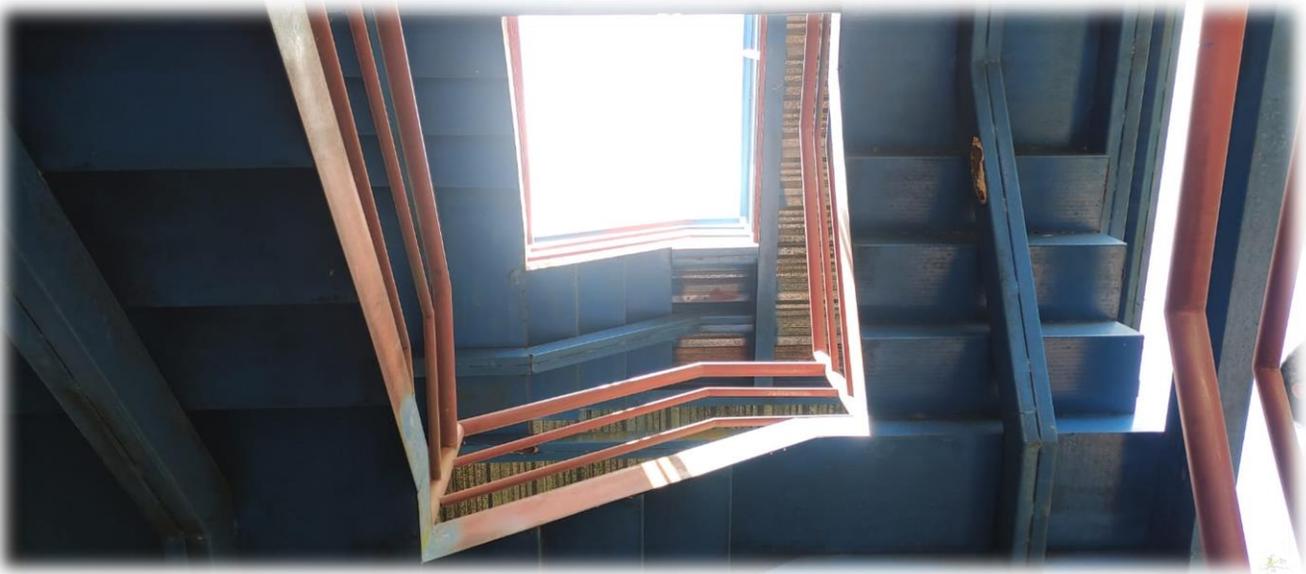
Torre #1. Detalle de circulación vertical parte inferior, en perfectas condiciones operacionales.
