INFORME SOBRE PROCESO DE RESPONSABILIDAD FISCAL "CONSTRUCCIÓN DEL PARQUE ECOTURÍSTICO ECOLOSO, LOCALIZADO EN EL MUNICIPIO DE COLOSÓ - SUCRE" VALOR. 5.682.783.606.

2022-239432-80704-D

**INFORME DE INDAGACION PRELIMINAR SOBRE VISITA INSPECCIÓN
OCULAR AL PROYECTO, "CONSTRUCCIÓN DEL PARQUE ECOTURÍSTICO
ECOLOSO, LOCALIZADO EN EL MUNICIPIO DE COLOSÓ - SUCRE" VALOR.
5.682.783.606. PERTENECIENTE AL CONTRATO NO. FNT 276 - 2015.
2022-239432-80704-D
(El 22-23 de febrero del 2023)**

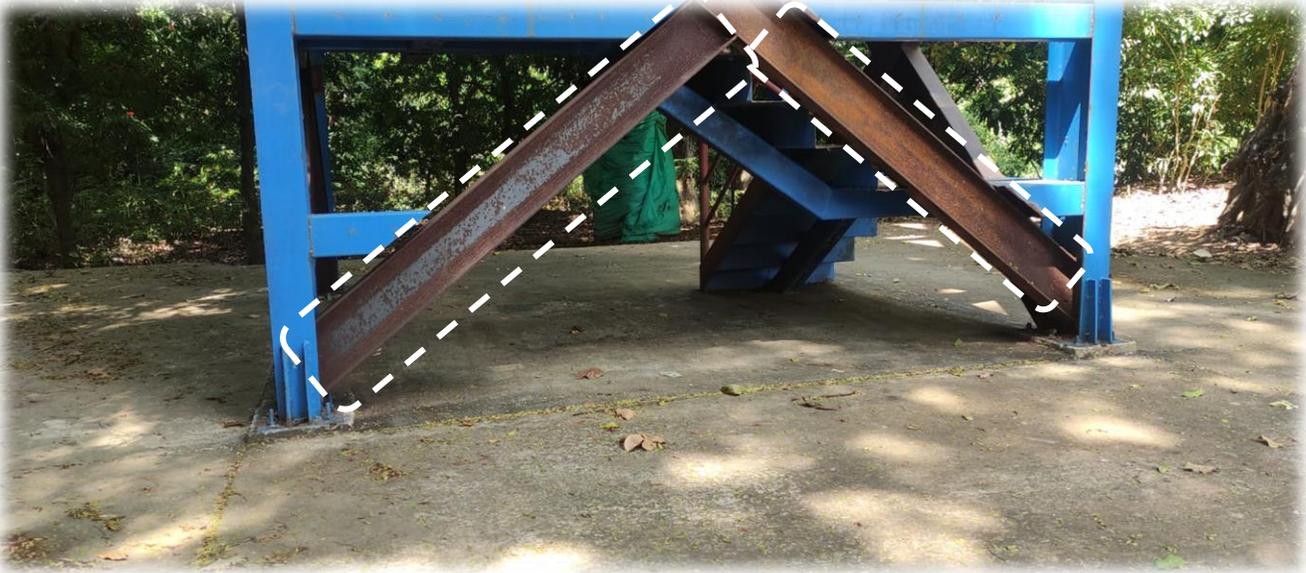
Torre #1. Detalle de riostras instaladas para mayor estabilidad de la torre.

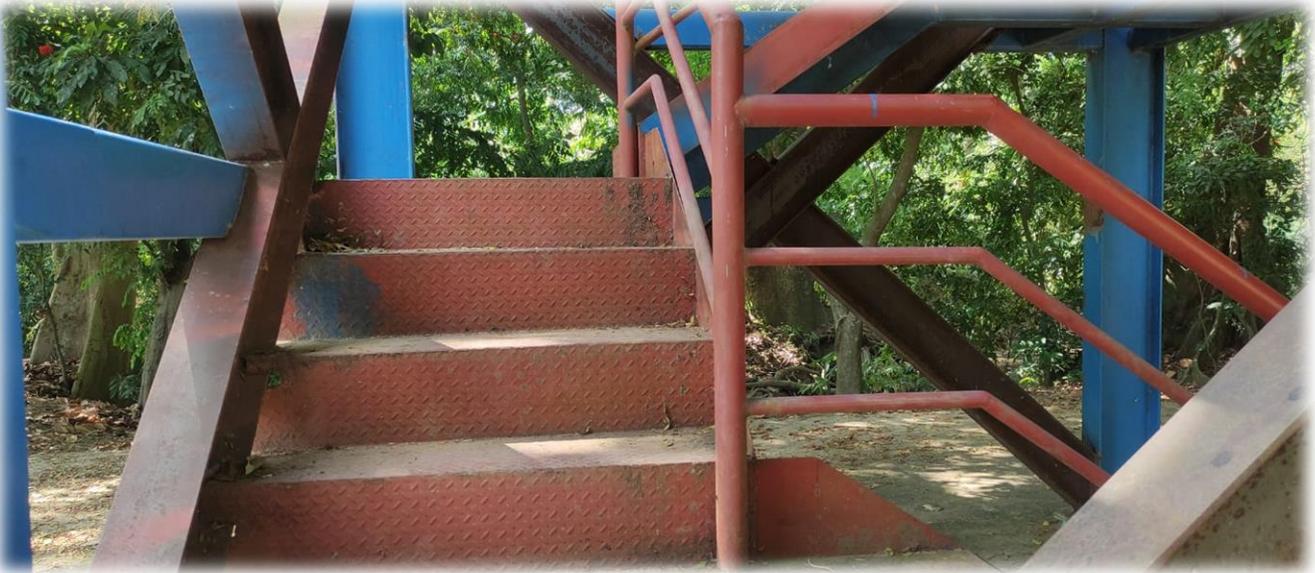
Torre #1. Detalle de circulación vertical parte superior, en perfectas condiciones operacionales.

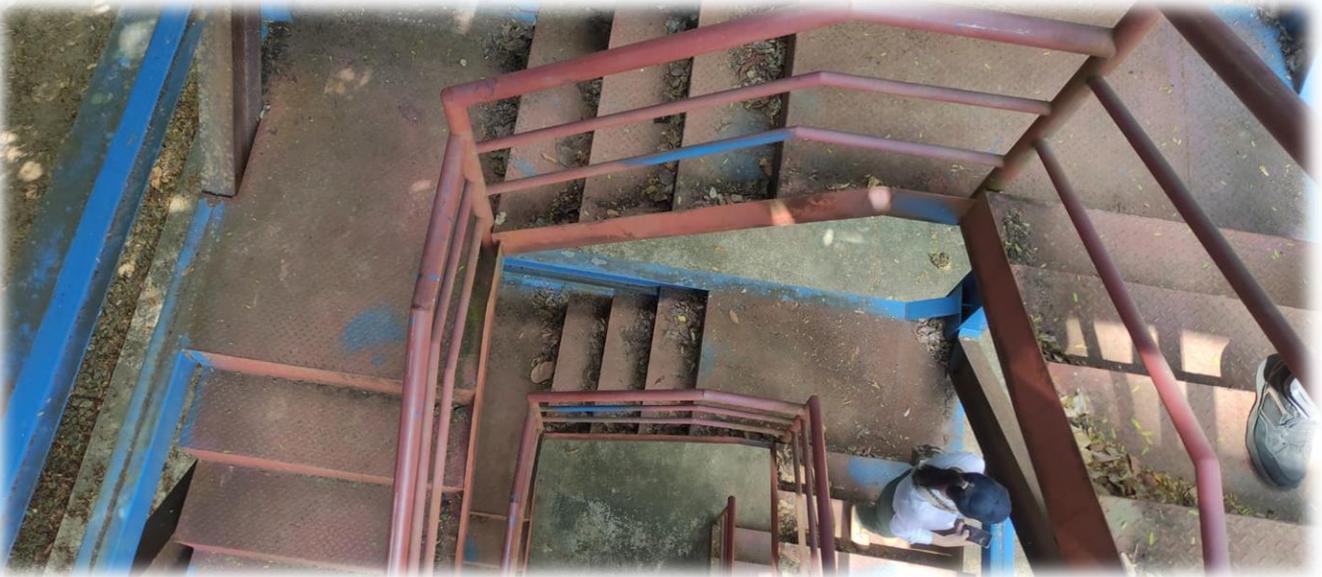
Torre #1. Detalle de circulación vertical parte superior, en perfectas condiciones operacionales.

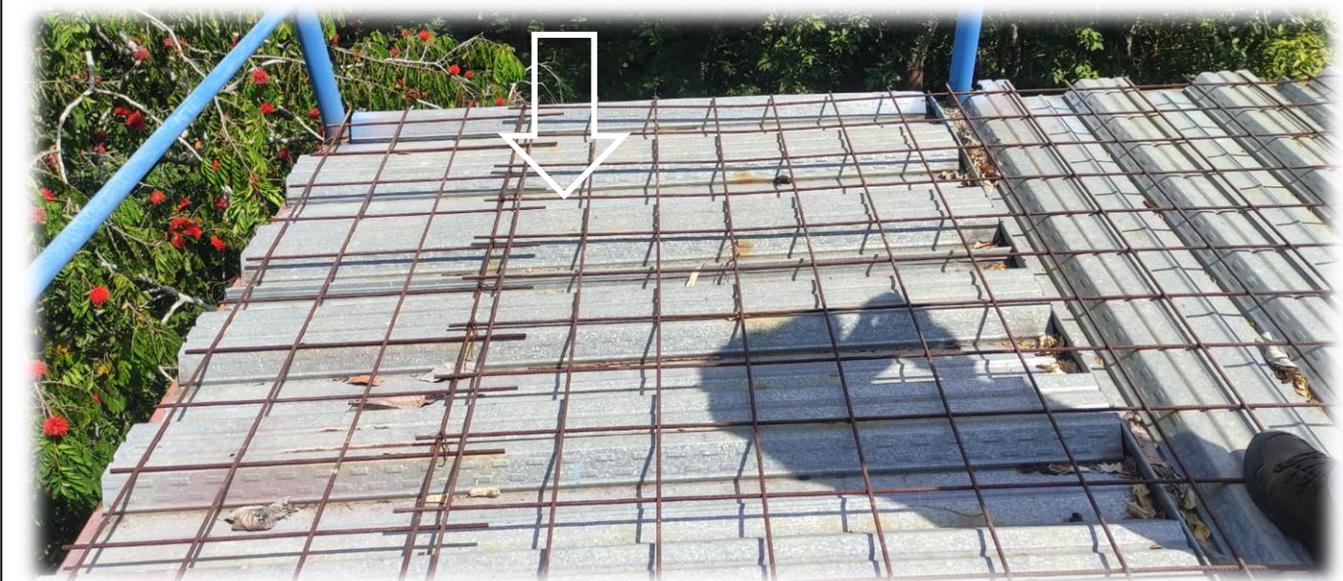
Torre #1. Detalle de maya electrosoldada, expuesta a la intemperie ya que no se alcanzó a fundir en concreto.

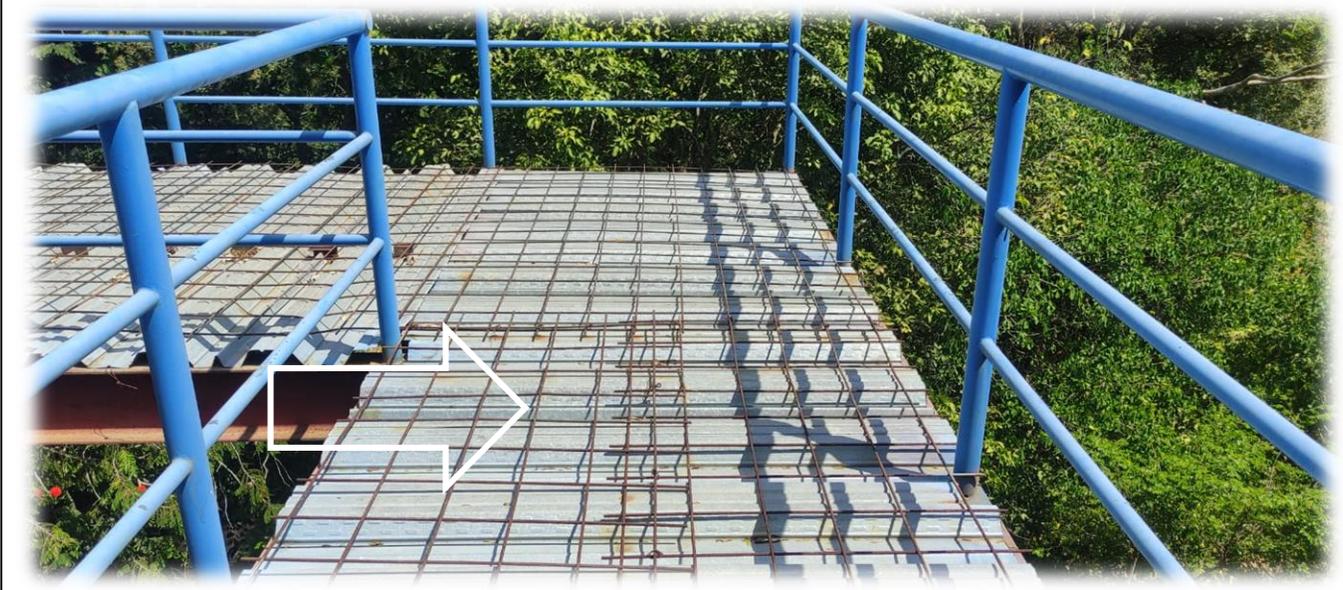
Torre #1. Detalle de maya electrosoldada, expuesta a la intemperie ya que no se alcanzó a fundir en concreto.

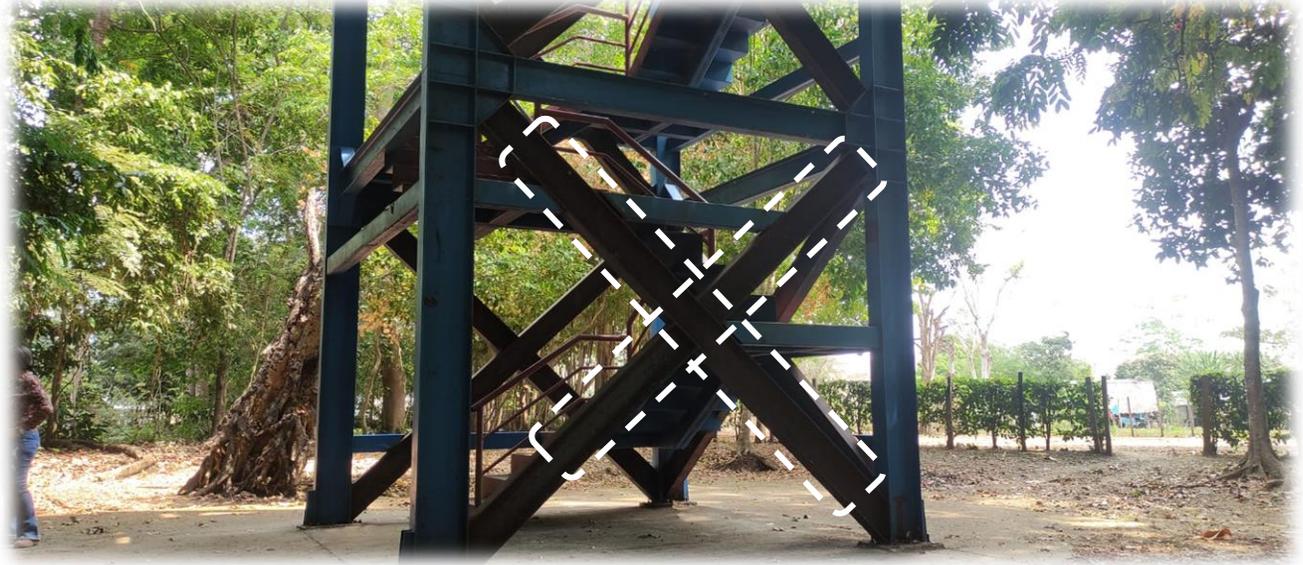
Torre #2. Detalle de riostra para mayor estabilidad.

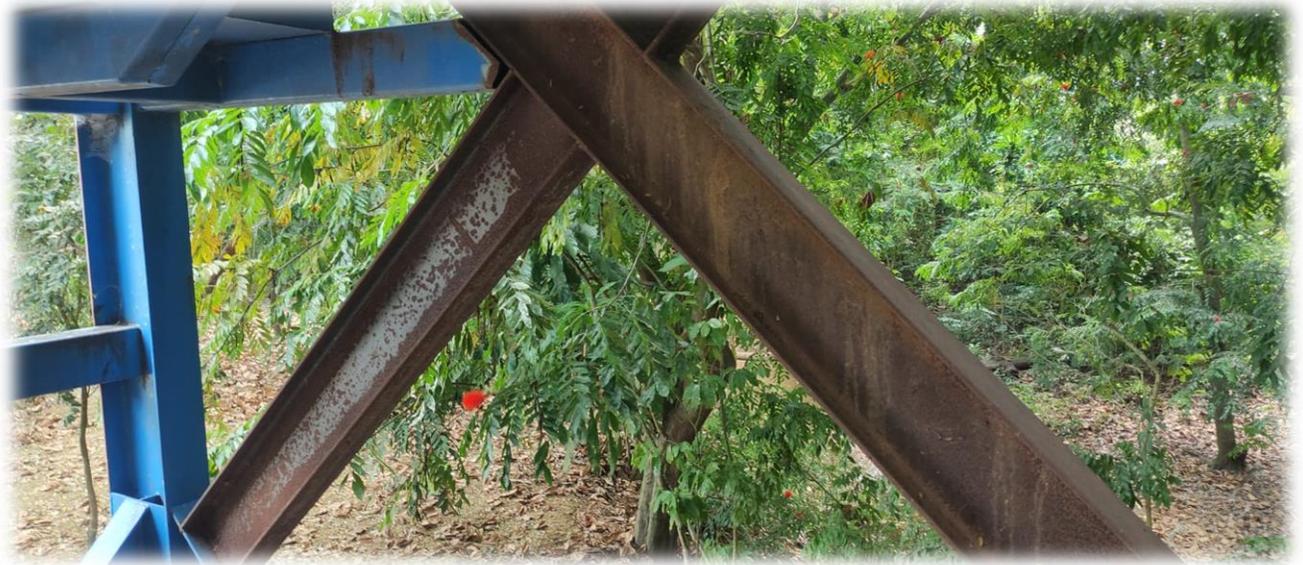
Torre #2. Detalle de riostra para mayor estabilidad.

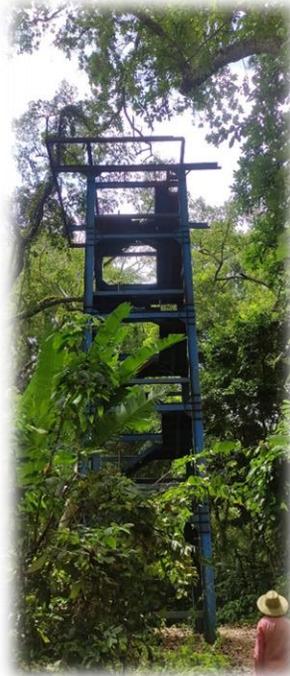
Torre #3. Detalle que da a mostrar el deterioro en general de dicha torre.

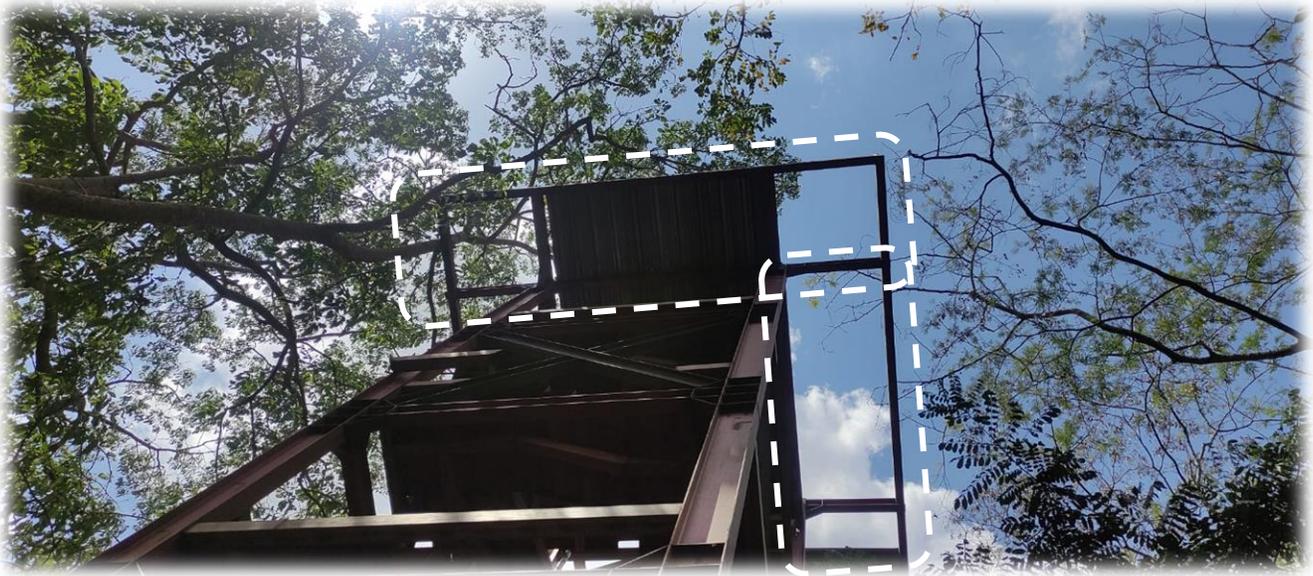
Torre #3. Plataforma totalmente vandalizada sin base de metaldeck, sin baranda.

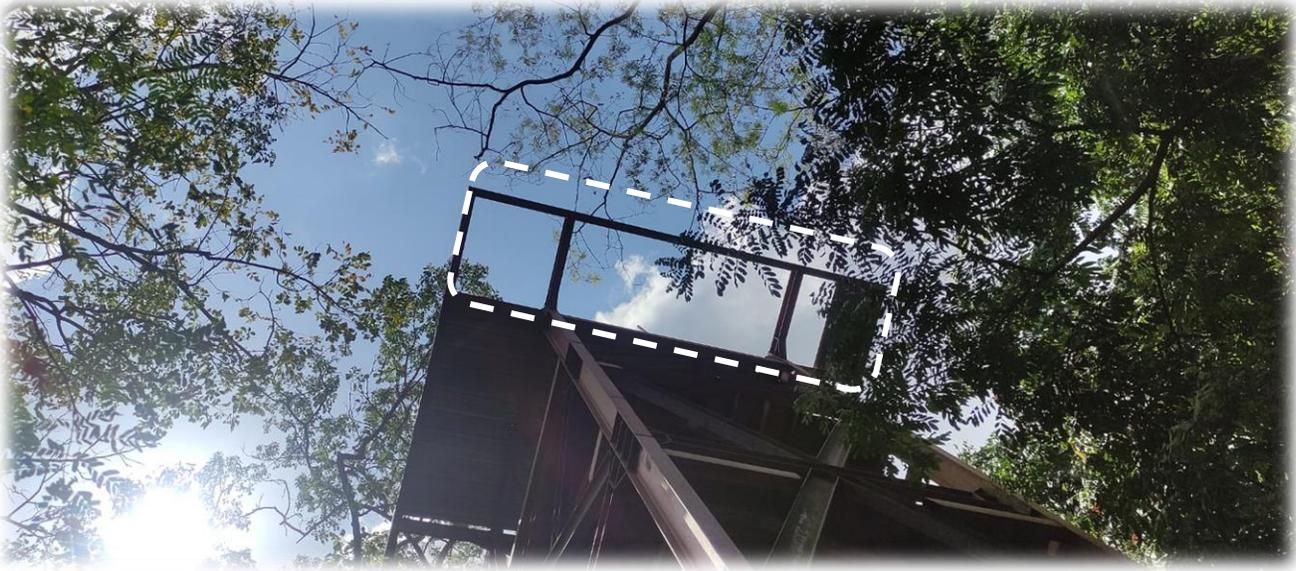
Torre #3. Plataforma totalmente vandalizada sin base de metaldeck, sin baranda.

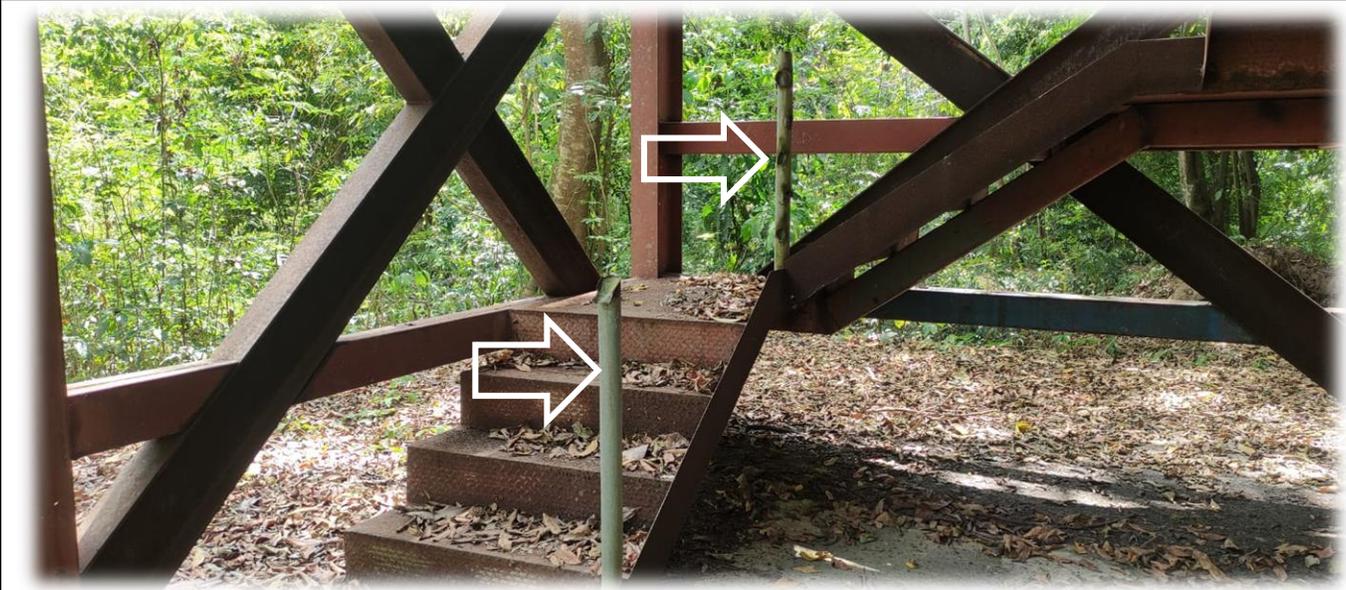
Torre #3. Detalle de baranda totalmente vandalizada.

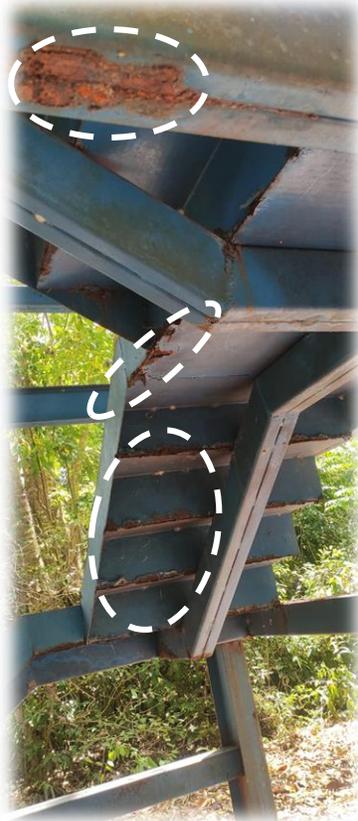
Torre #3. Parte inferior de circulación vertical presentando corrosión.

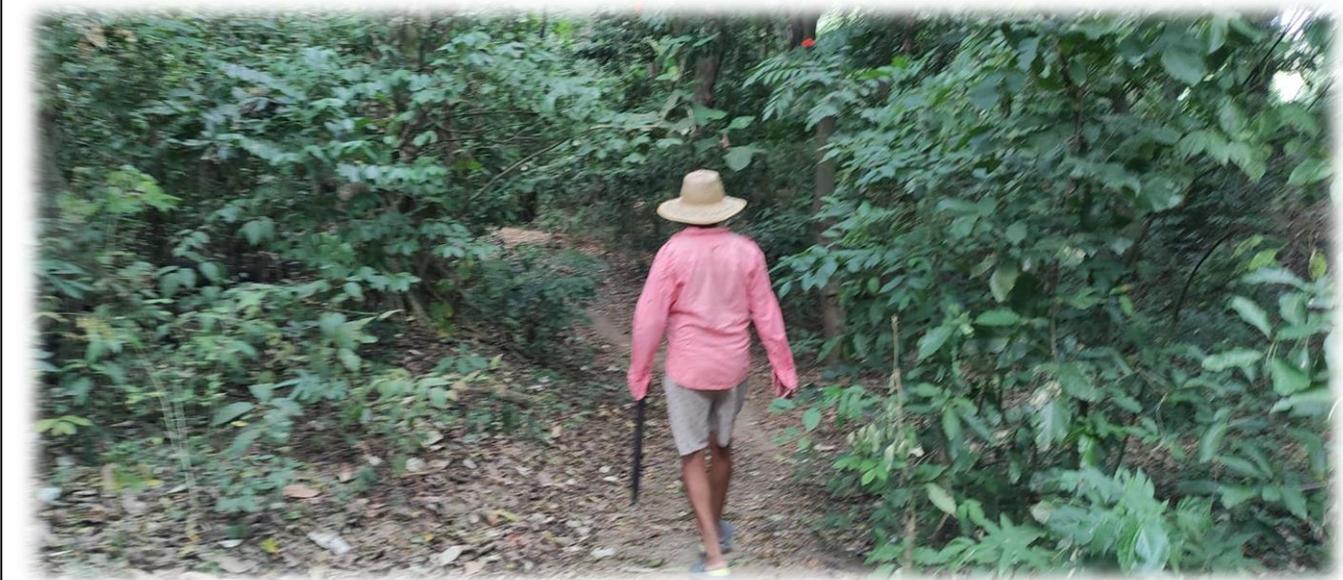
Se pudo verificar en la visita de inspección ocular que a la fecha no contaba con ningún avance físico, sin intervención alguna simplemente caminos que la misma naturaleza nos permite circular dentro de su espesa naturaleza.

Sendero sin ejecución alguna.

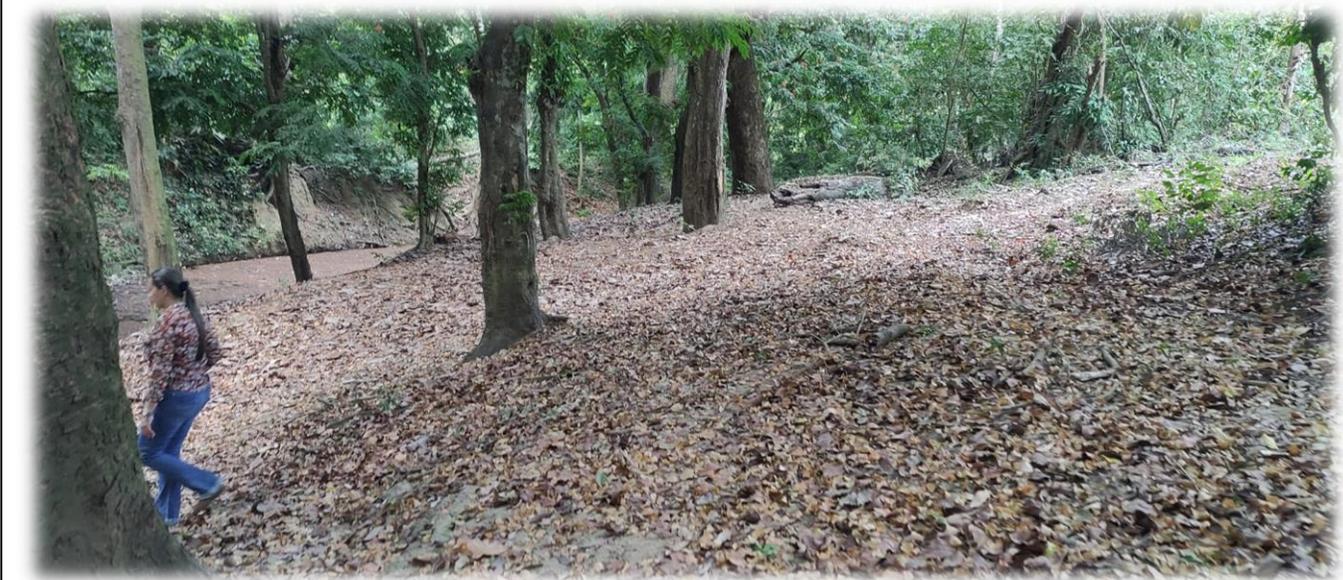
Sendero sin ejecución alguna.

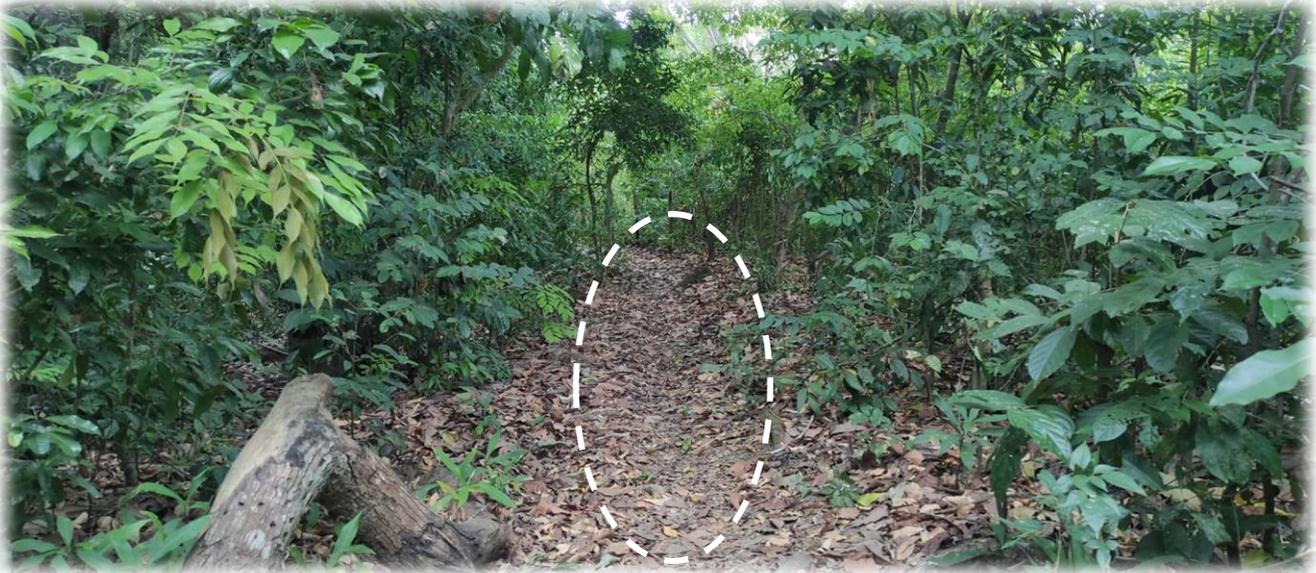
Sendero sin ejecución alguna.

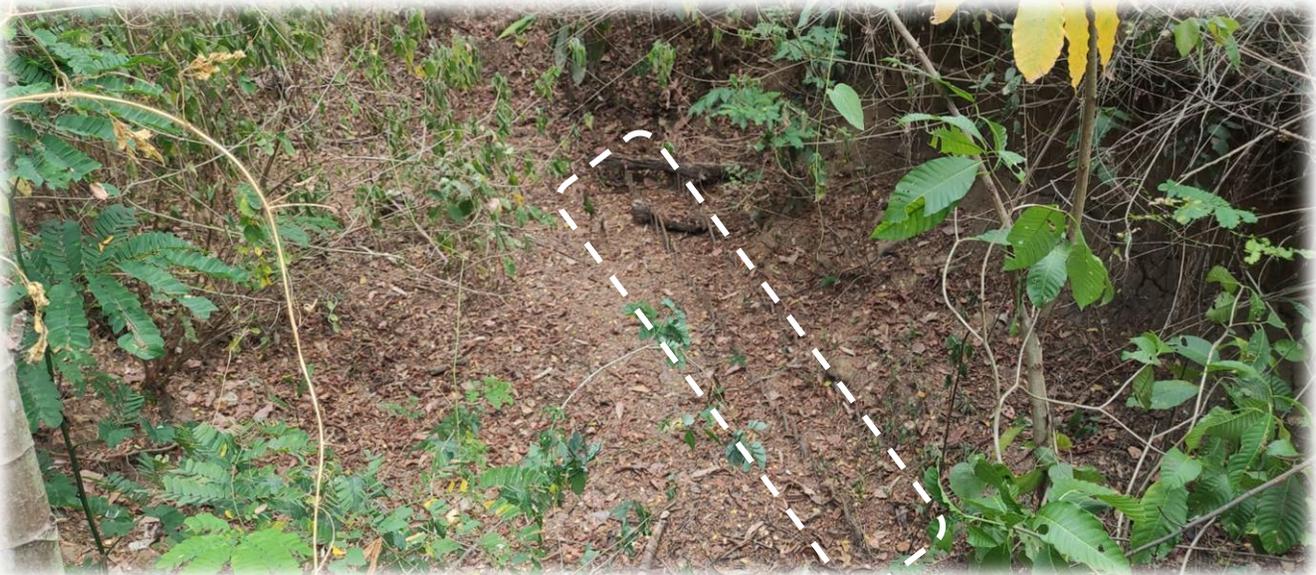
Puente #1. Zapata, se pueden observar las varillas.

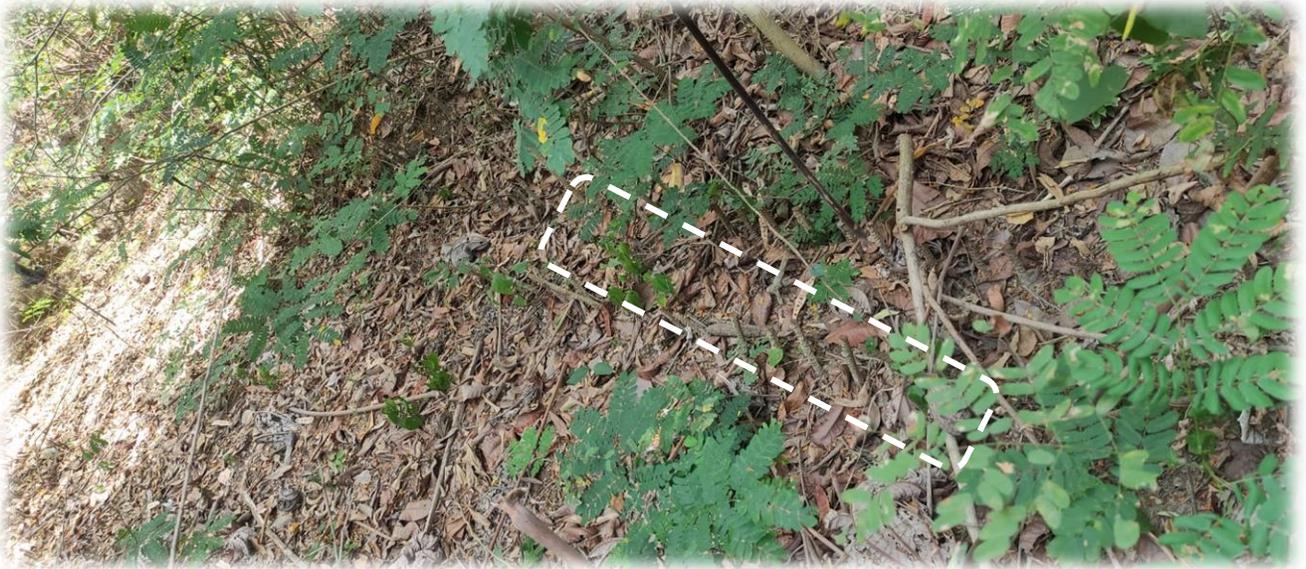
Puente #2. Zapata, se pueden observar las varillas.

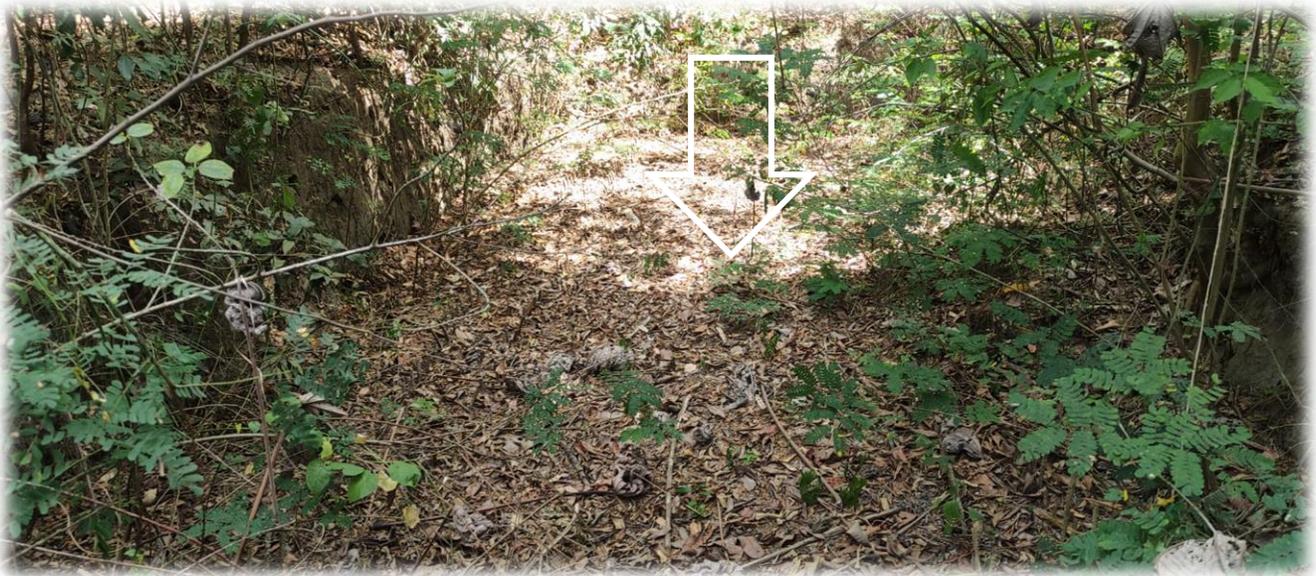
Puente #2. Zapata, base en concreto.

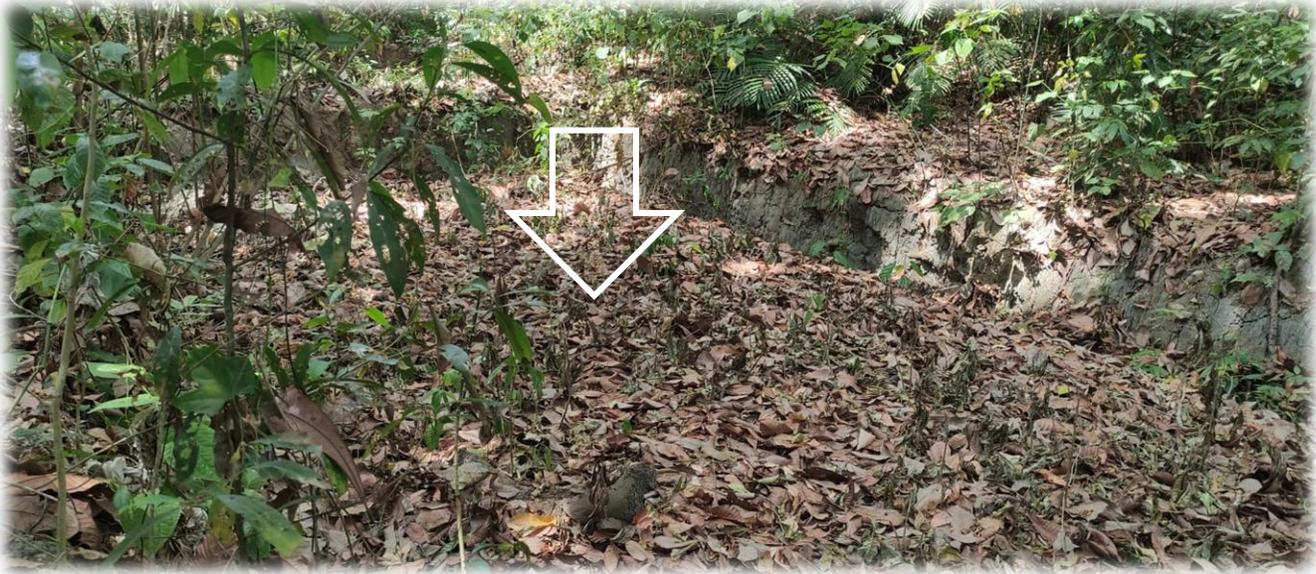
Puente #2. Zapata, base en concreto.

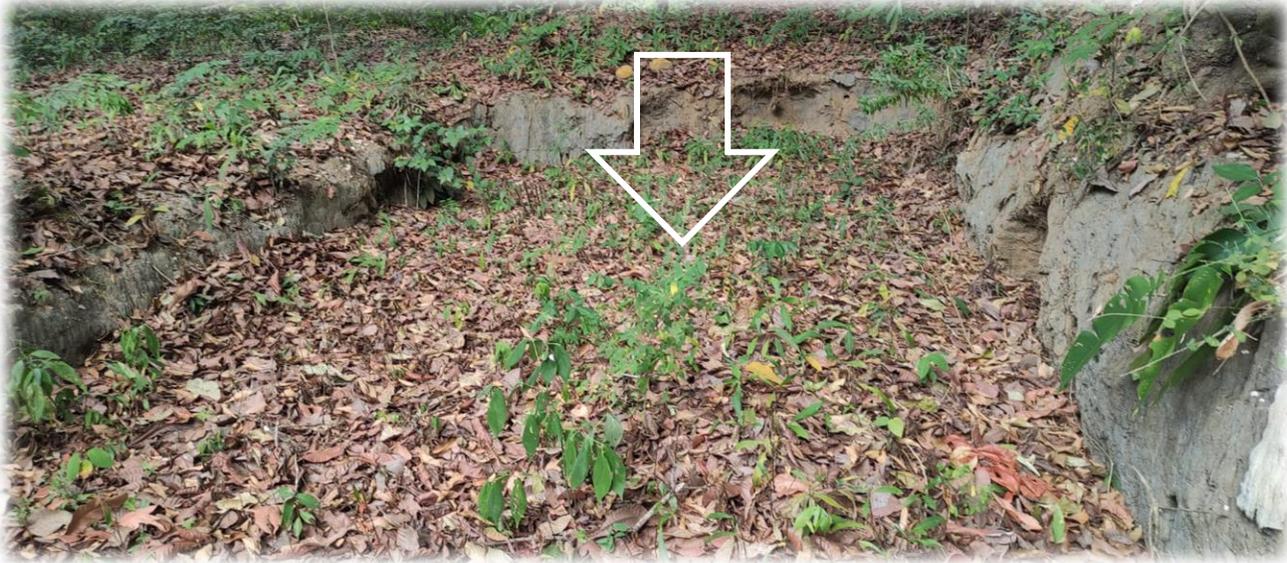
Puente #3. Zapata, base en concreto.

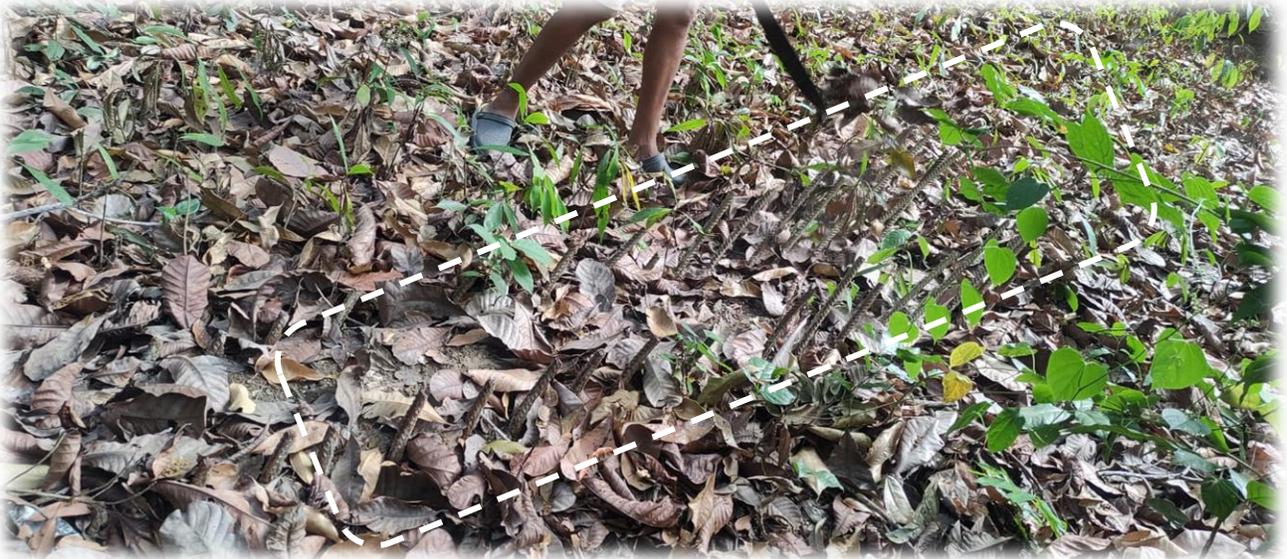
Puente #3. Zapata, se pueden observar las varillas.

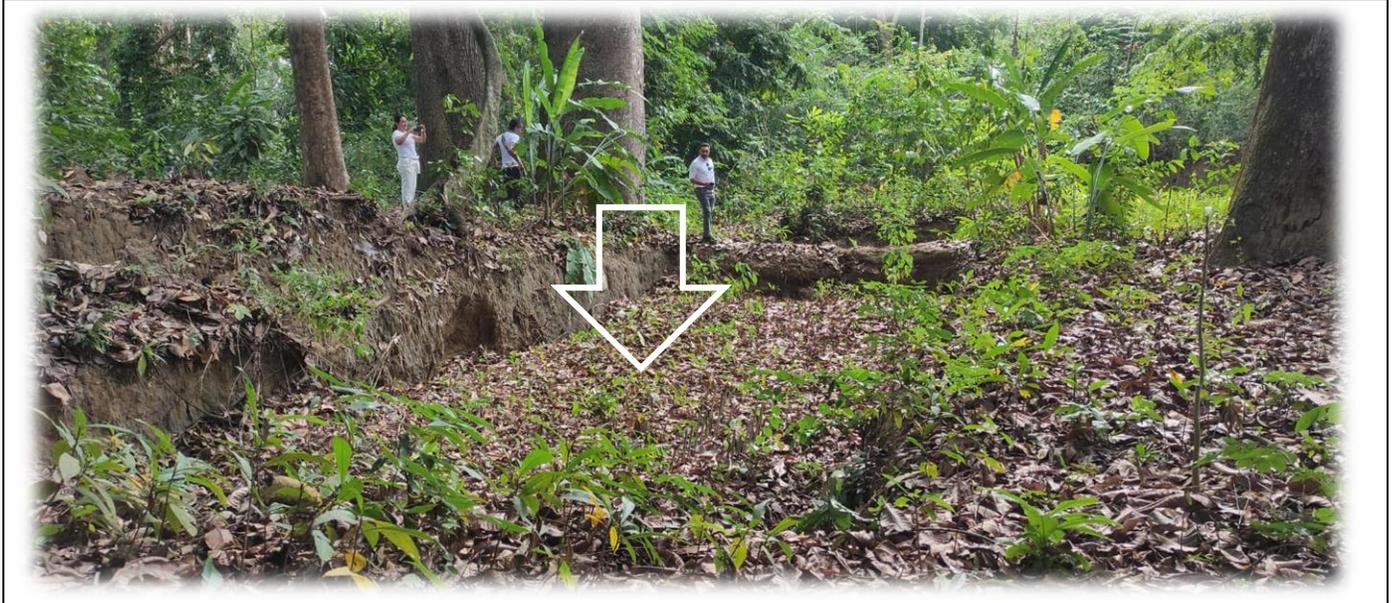
Puente #3. Zapata, base en concreto.
