### INFORME ACTUACIÓN ESPECIAL DE FISCALIZACIÓN

Proyectos: Circuito Ecoturístico Pueblos Palafitos de la Ciénaga Grande de Santa Marta y Adecuación y peatonalización Plaza Central Parque Centenario de Ciénaga, Magdalena.

AT No. 9 DE 2021

CGR-CDCDR No. 001 Mayo de 2021

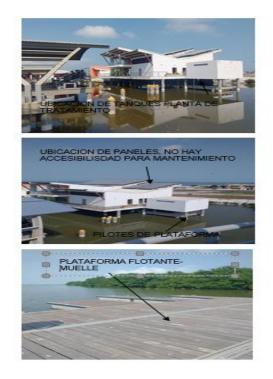
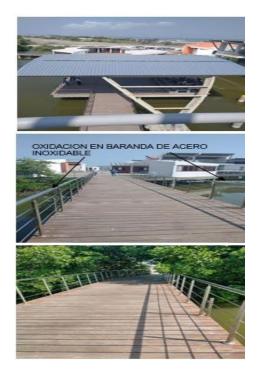
### 5 - REGISTRO FOTOGRAFICO ACTUAL DEL PROYECTO.

--En lo analizado y visto en visita de obra se observa, que el proyecto va mostrando un proceso de deterioro en los materiales expuestos al ambiente marino de la zona, la cual hace ver la falta de mantenimiento, mostrando un estado de abandono la cual se hace presente en algunos materiales y equipos presentando estos oxidación.
