INFORME DE AUDITORÍA DE CUMPLIMIENTO

**PATRIMONIO AUTÓNOMO FONDO NACIONAL DEL TURISMO FONTUR -ADM.
FIDUCIARIA COLOMBIANA DE COMERCIO EXTERIOR S.A. FIDUCOLDEX
VIGENCIAS 2021 - 2022**

**CGR-CDSCDR No. 49
DICIEMBRE DE 2023**

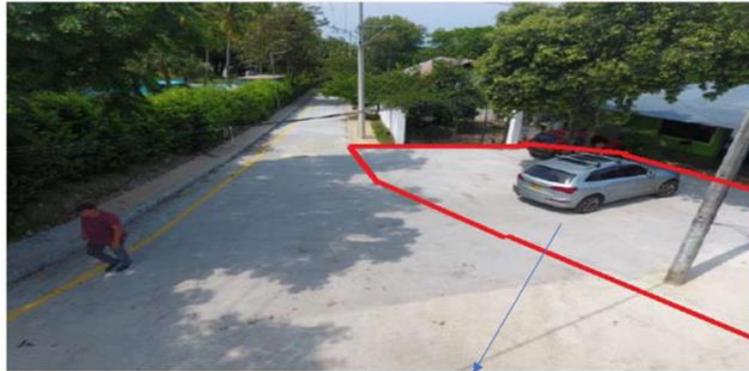
Área
cuantificada
como
andén

En la imagen anterior se muestra el área medida durante la visita, la cual no corresponde al área del andén, si no a la bahía vehicular estipulado en los diseños arquitectónicos iniciales.

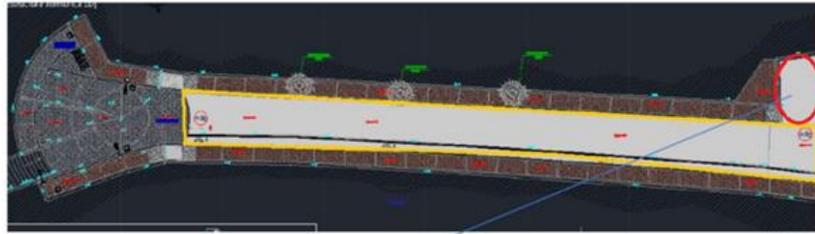
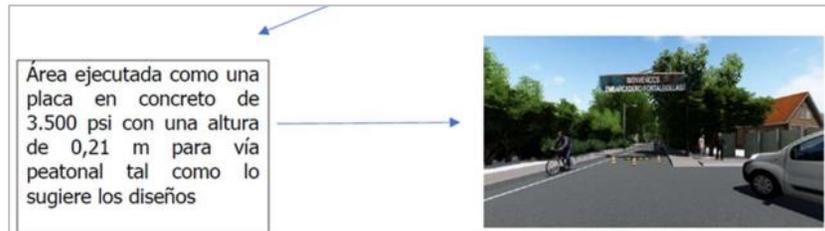
En el plano que se muestra a continuación en color naranja se señala el área correspondiente a la placa en concreto de 3500psi, así mismo se señala en color rojo el área de la bahía vehicular ejecutada la cual fue cuantificada como un (andén ITEM 4.7) siendo lo correcto cuantificarla por el ítem 4.11 placa en concreto de 3500 PSI.

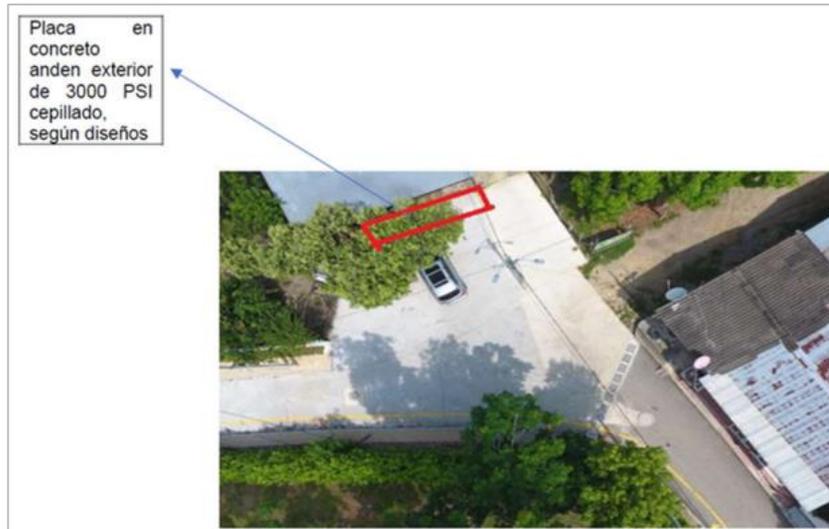
Tabla N°5: Cantidades ejecutadas para el ítem 4.7

Ahora bien, durante el proceso constructivo para realizar la actividad del ítem 4.11, en el área resaltada en el círculo rojo, fue necesario realizar una nivelación topográfica de la vía a construir con respecto a los niveles de las viviendas existentes aledañas a la vía, igualmente fue necesario identificar la vegetación presente en la zona con el fin de ser incorporada en los diseños arquitectónicos, en consecuencia, fue necesario realizar en este sector un área para PLACA EN CONCRETO ANDEN EXTERIOR (ITEM 4.7) y otra área para PLACA EN CONCRETO PARA VIA PEATONAL (ITEM 4.11), por lo anterior los espesores de las placas son diferentes, pero ambas placas deben nivelarse con relación al eje de la vía y cuentan con el mismo acabado final, esto se realiza ya que si se elevaba el nivel para el andén, las viviendas quedaban por debajo del nivel de la vía lo que arquitectónicamente no es armonioso y conllevaba a presentar problemas de acumulación de agua dentro de las viviendas en épocas de lluvia.

Con base a lo anterior las cantidades ejecutadas en esta área resaltada en el círculo rojo para el ítem 4.7 corresponde a:

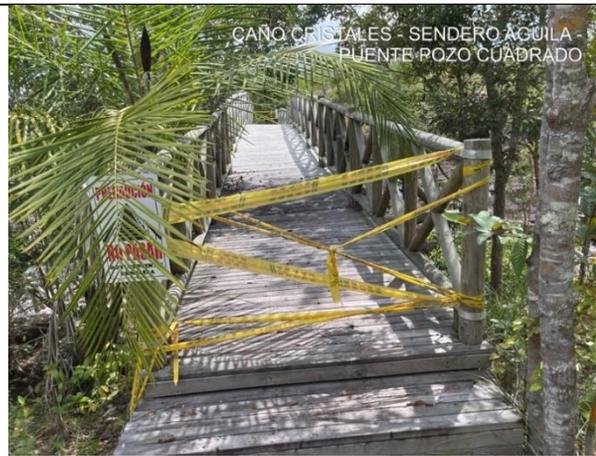
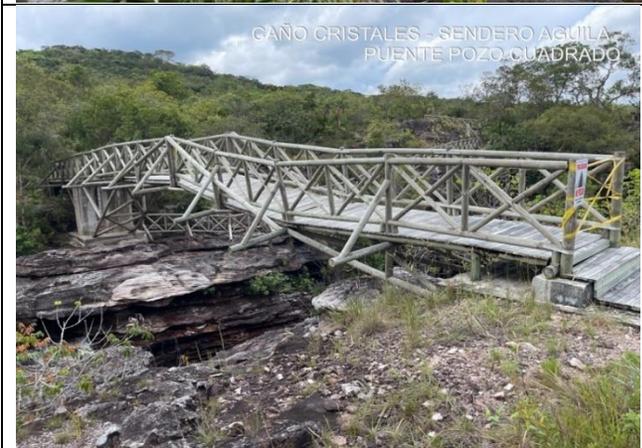
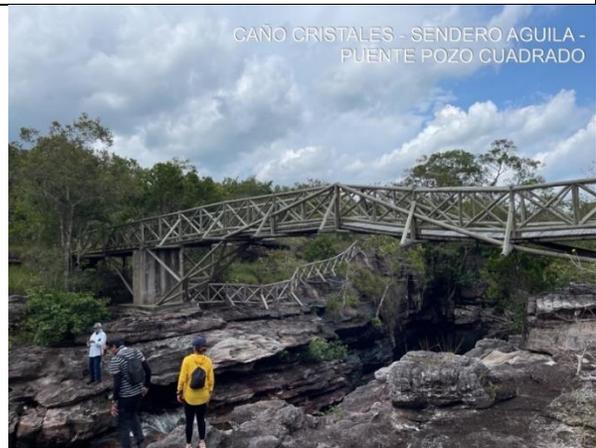
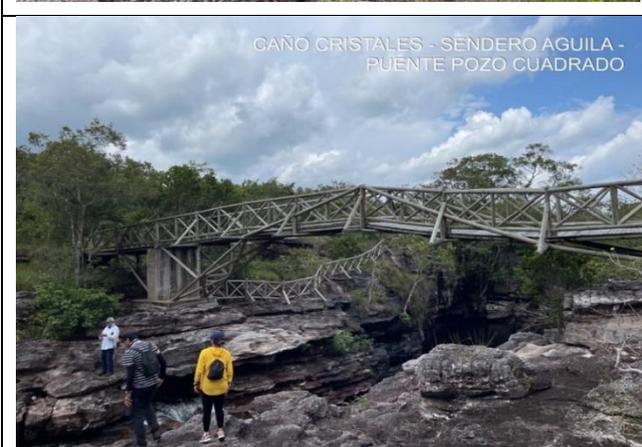
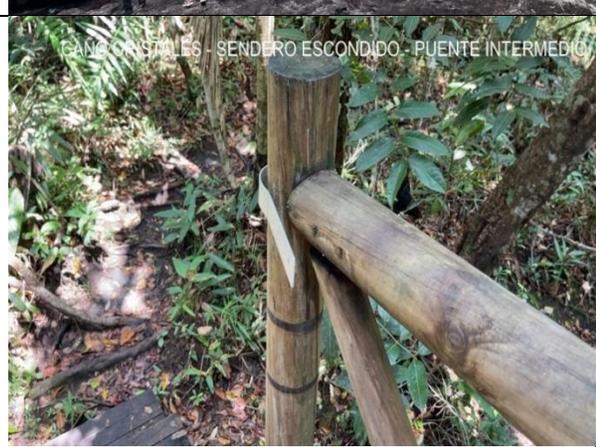
Imagen No. 1 Afectaciones en puentes

1. Deterioro por falta mantenimiento (tratamientos superficiales, limpieza, repintado de elementos metálicos, reparación mecánica, reparación epóxica)
2. Unificación de platinas de barandas
3. Elementos de barandas desajustados
4. Concreto con hormigueos
5. Oxidación accesorios metálicos
6. Métodos de anclaje a roca o concreto inadecuado
7. Tensión en cables inadecuada
8. Fisuras en elementos estructurales
9. Fisuras en elementos no estructurales
10. Deflexiones excesivas
11. Vibraciones excesivas
12. Humedades
13. Elementos de madera en contacto directo con el suelo
14. Elementos de madera sin anclaje directo a la cimentación
15. Tablillas de piso o muro sueltas
16. Elementos estructurales sin continuidad adecuada
17. Detallado de uniones inadecuado
18. Mal funcionamiento de sistemas eléctricos
19. Daño en elementos

En general, todas las infraestructuras presentan deterioro avanzado de sus componentes por la falta de mantenimiento preventivo.

Desde ese entonces, al no aplicarse los tratamientos pertinentes a la madera, elementos metálicos y demás, las infraestructuras presentan deterioro avanzado como humedades, perdida de piezas, rajaduras y el desajuste de conexiones de barandas, lo cual gradualmente puede terminar en estructuras de puentes no funcionales incluyendo los

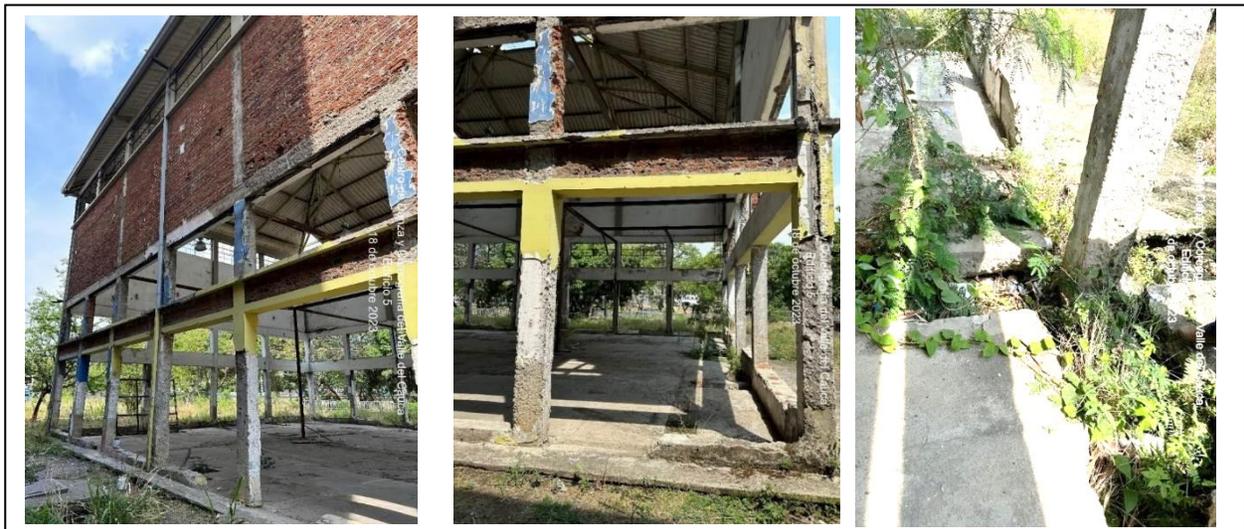
Imagen No. 5 Visita realizada por la CGR, edificio 5. 18 de octubre del 2023

La CGR realizó la visita técnica a la obra el 18 de octubre del 2023¹⁸ ver Imagen No. 5, donde se evidenciaron algunas de las intervenciones realizadas en los contratos derivados, se observó en la visita y en el archivo fotográfico de interventoría la demolición de varios elementos y luego de revisar las resoluciones de la etapa 1 y 2, en la licencia de construcción para la etapa 2, No. CU3 – 011667 del 24 de octubre del 2018 aportada el día 26 de octubre del 2023 por Ministerio de cultura y el 31 de octubre del 2023 por el P.A. FONTUR; no se evidencia como permitidas las demoliciones en el edificio 5, de acuerdo con el artículo 3:

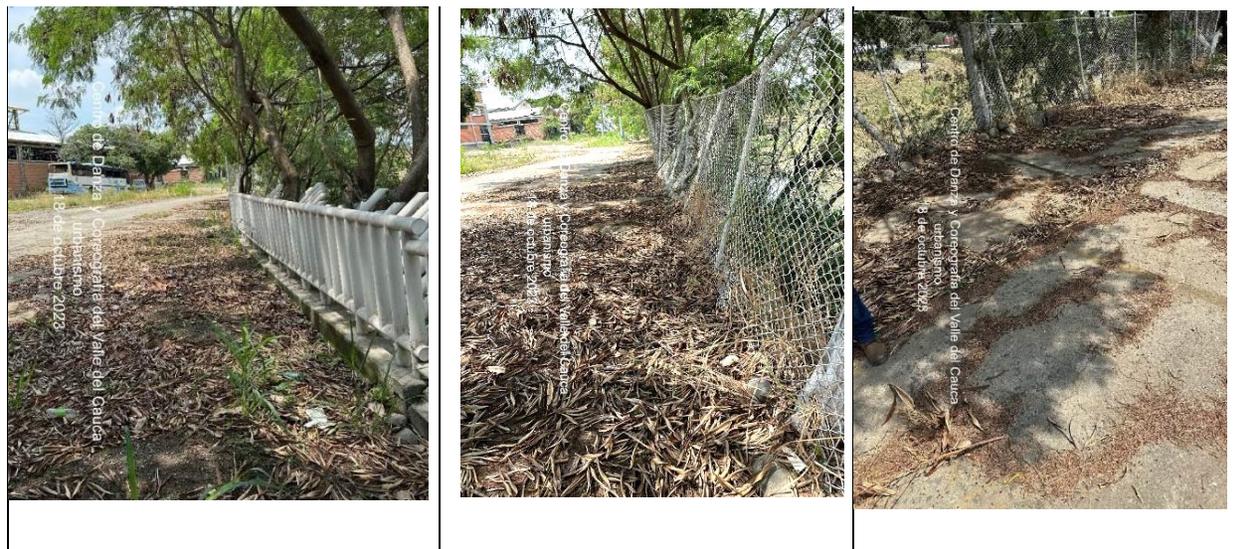
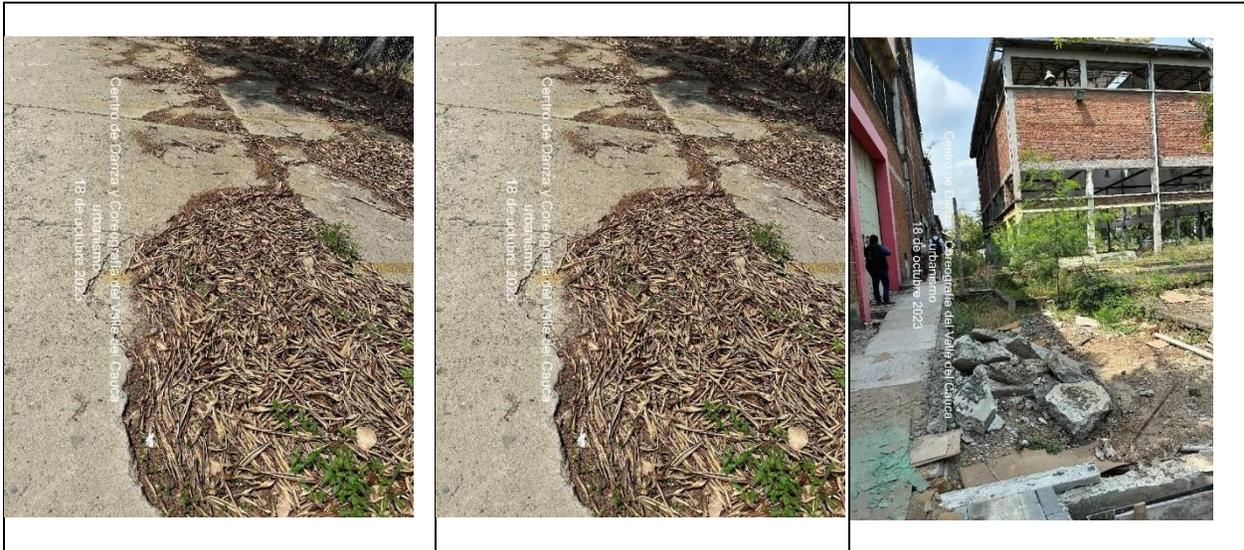
Imagen No. 6 Imágenes de la visita CGR 18 de octubre del 2023, etapa 4

Para el desarrollo del urbanismo, el proyecto tiene diferencias en los niveles y en el planteamiento del sistema de alcantarillado lo que requiere la implementación de un muro de contención que se evidenció en la visita y no cuenta con diseño estructural, el cambio del cerramiento del río no contemplado en el proyecto y las modificaciones en las especificaciones debidas a las diferencias en los niveles de las cámaras y tuberías, en cumplimiento del Reglamento Técnico del Sector de Agua Potable y Saneamiento RAS vigente, según lo verificado en los planos aportados iniciales y en su última versión, los tramos entre las cámaras P10 a P11 y P8 a P9 cambiaron de diámetro respecto a la versión inicial. El tramo entre P10 y P11 ya se ejecutó conforme a versión inicial y se agregaron una cantidad considerable de cajas que captan agua de las bajantes del edificio 5 y del teatro, ver Imagen No. 6:

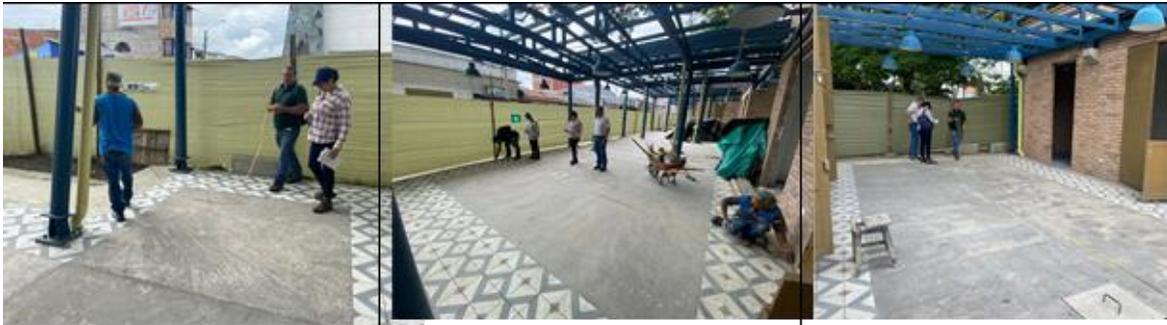
Imagen No. 10 Visita in situ CGR - Construcción y Adecuación del Corredor Gastronómico y Artesanal Plaza Nueva en el municipio de La Tebaida – Quindío

En este sentido, frente a la dualidad, contradicción y falta de veracidad de la información reportada tanto por la interventoría, como por la supervisora del convenio FNTC-117-2019, y teniendo en cuenta que en la visita in situ realizada por la CGR, en las que se adelantaron labores de toma de medidas, validación y cálculo de cantidades de manera conjunta y en colaboración de los funcionarios del P.A. FONTUR, entre los cuales se encontraba la supervisora del convenio FNTC-117-2019 y en representación del Consorcio IC La Tebaida, el ingeniero Residente de obra del contrato FNTC-048-2021, encontrando una diferencia de 190,60 M² en el ítem 13,06 placa de contrapiso en concreto 21 MPA E=0,10 cm, de acuerdo al registro al contenido en el acta parcial de obra No. 2 del 19 de abril de 2022, correspondiente a \$28.313.363,97. Ver Imágenes No. 10,11 y 12.

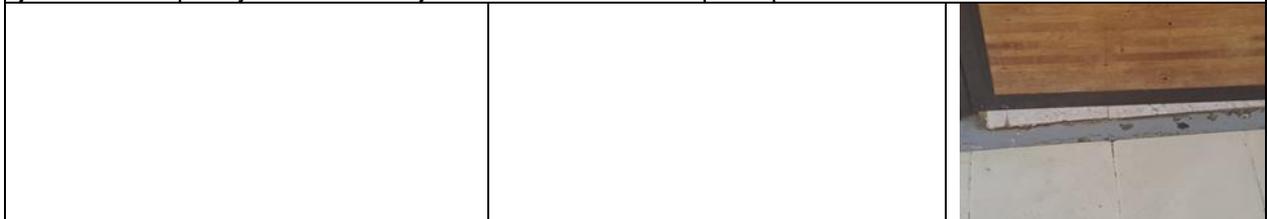
En algunos tramos se presentan deficiencias en el espesor del emboquillado no es el adecuado respecto al tamaño de la baldosa, produciendo defectos en las juntas de colocación, como juntas de bajo relleno, juntas sin boquilla y secciones de junta con exceso de boquilla que contamina la baldosa.

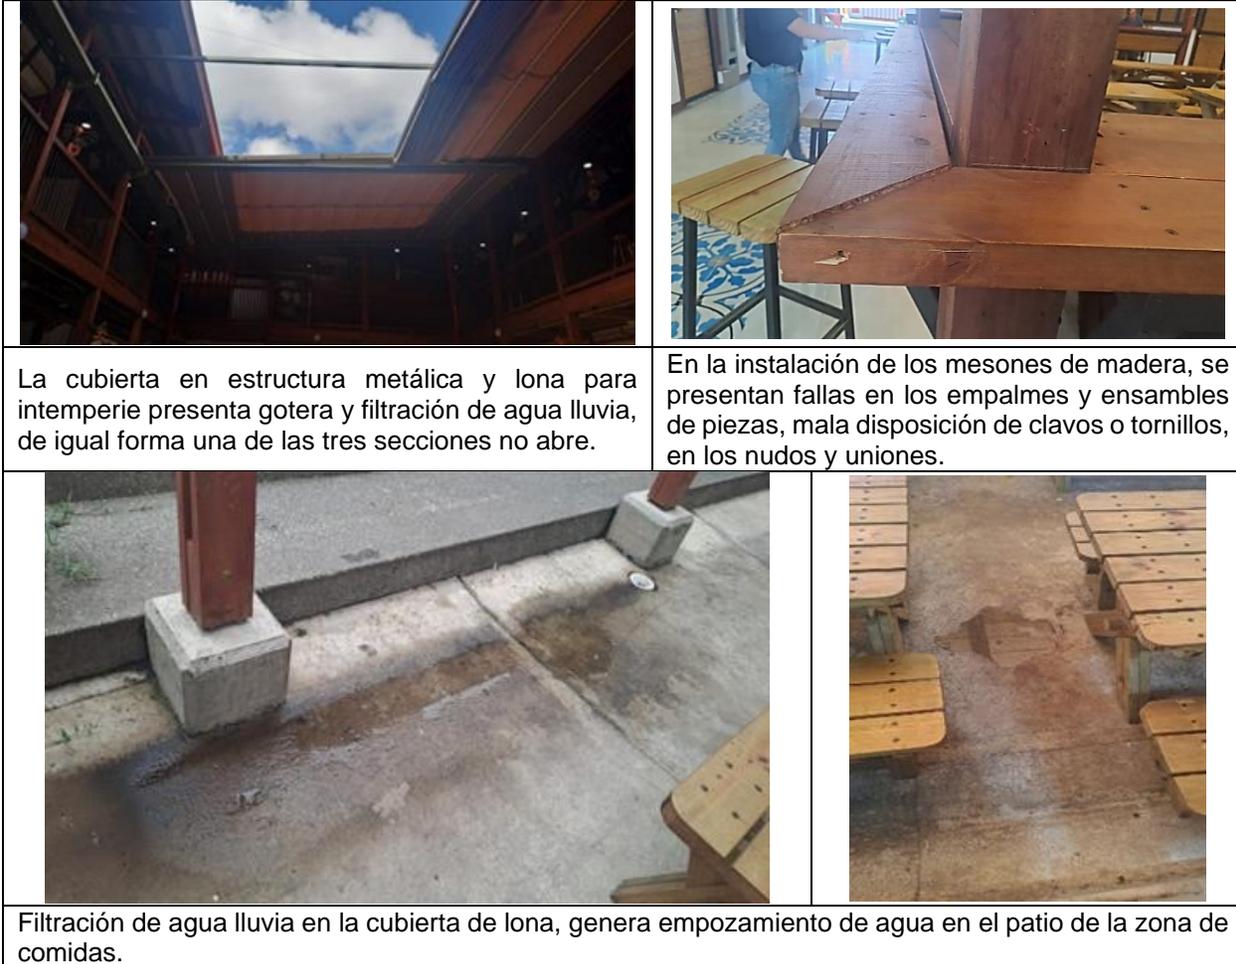
Imagen No. 15 Registro fotográfico obras complementarias recinto gastronómico y artesanal Villa Nueva Salento – Quindío

Aunque el valor total correspondiente al ítem 1.7 Suministro e instalación de estructura metálica y lona para intemperie como recubrimiento del patio central, debe ser de \$23.277.497, es importante precisar que mediante acta de cobro No. 2 del 19 de julio de 2022, se generó por error del interventor (FNTC – 048 – 2022) un incremento en el valor de este ítem por \$68.114.567, pago autorizado por parte del supervisor del P.A. FONTUR con una diferencia de \$44.887,070, que a la fecha no ha sido reintegrado. Situación por la cual se toma este valor para realizar la cuantificación del daño, ver Imagen No.15:

La situación evidenciada se genera por deficiencias en la calidad de los elementos instalados y mano de obra utilizados en la construcción, (contrato de obra No FNTCE-060-2022), debilidad en las funciones de la interventoría contrato No FNTC-048-2022) y por la falta de control y seguimiento por parte de la supervisión del P.A. FONTUR al aceptar, recibir y autorizar el pago, respectivamente, de ítems que no cumplen con las condiciones de construcción, calidad y funcionalidad. Situación que genera factores de deterioro en el proyecto que generan hallazgo con incidencia disciplinaria según la Ley 1952 de 2019 y la solicitud de apertura de una Indagación Preliminar.

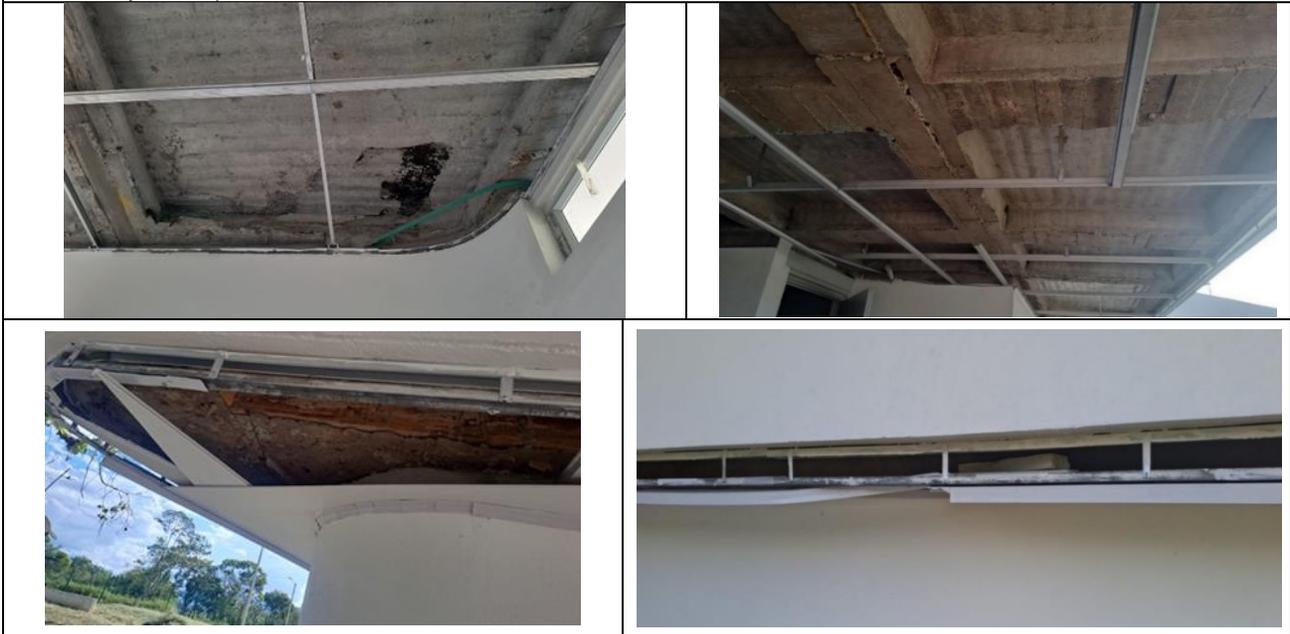
Filtración de agua lluvia en las diferentes placas de cubierta. La instalación de cielo raso no permite apreciar las fallas y daño por humedad.

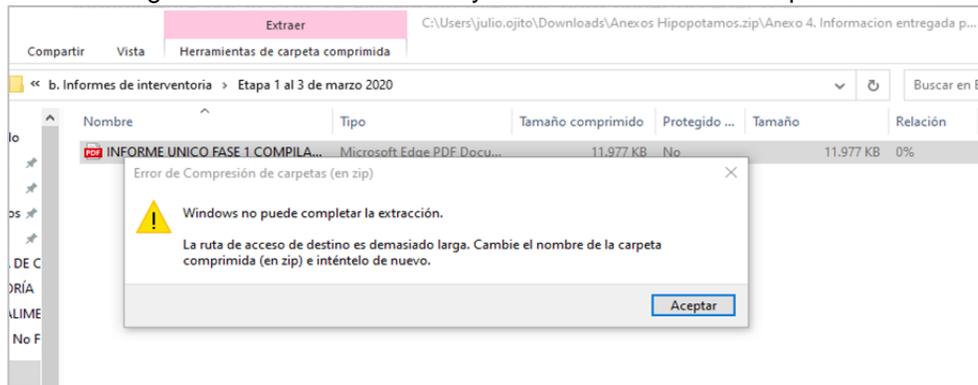
Imagen No. 35 Información Proyecto Ukumarí-informes supervisión

De igual forma, para el cumplimiento del deber legal de la CGR se requiere que el P.A. FONTUR como dueño de los recursos tenga toda la información que soporte la debida ejecución de los recursos públicos a su cargo, como contratos de obra e interventoría y de los avances del proyecto, no es de recibo que al momento de las auditorías de la CGR no se cuente con la información que permita la verificación y la misma deba ser solicitada al cooperante ejecutor de los mismos, ver Imágenes No 35, 36 y 37
